KULTŪROS PAVELDO OBJEKTO BŪKLĖS PATIKRINIMO AKTAS

2013 – 09 Nr. _____

1. Pavadinimas Namas su tvora
2. Kultūros vertybių registro unikalus kodas 37
3. Adresas Arklių g. 4
4. Valdytojas _____
(vardas, pavardė, gyv. vieta, tel. numeris/juridinio asmens pavadinimas, teisinė forma, buveinė, kodas, tel. numeris)
5. Paskelbtas ar nepaskelbtas saugomu kultūros paveldo objektu valstybės saugomas
6. Ankstesnio būklės patikrinimo data ir akto numeris _____

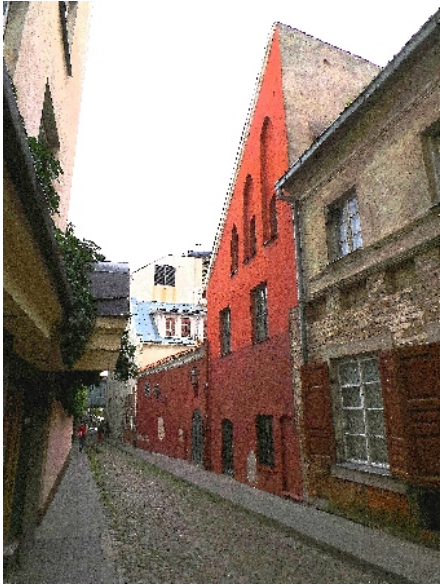
F1

8. Kultūros paveldo objekto būklės apibūdinimas Pastatas yra dviejų aukštų su mansarda, pagrindiniu (kiemo) fasadu orientuotas į kiemą. Kiemas pirmo aukšto lygyje užstatytas pastatu. Pastato šoninis (vakarinis) fasadas orientuotas į Arklių gatvę(F01). Prie pastato prijungta tvora, kuri dabar yra vidinio pastato siena, vartų vietoje įrengtas langas(F03). Tvoros tinkas vietomis ištrupėjęs(F02-03). Pastato langai pakeisti, pirmame aukšte su metalinėmis grotomis(F04). Lietaus vanduo nuo stogo nuvestas ant šaligatvio dangos, lietvamzdžiai apsaugoti(F04-05). Vakarinio fasado pastogėje, nišų vietoje įrengti langai(F06). Toge įrengti trys tūriniai ir plokštuminiai stoglangiai(F08). Stogo danga keraminių čerpių, kaminai sutvarkyti(F07-08).
