KULTŪROS PAVELDO OBJEKTO BŪKLĖS PATIKRINIMO AKTAS

2013-07 Nr. _____

1. Pavadinimas Viešbučio pastatų komplekso virtuvės-skalbyklos pastatas (šiaurės pastatas)
2. Kultūros vertybių registro unikalus kodas 28028
3. Adresas Aušros Vartų g. 29
4. Valdytojas _____
(vardas, pavardė, gyv. vieta, tel. numeris/juridinio asmens pavadinimas, teisinė forma, buveinė, kodas, tel. numeris)
5. Paskelbtas ar nepaskelbtas saugomu kultūros paveldo objektu valstybės saugomas
6. Ankstesnio būklės patikrinimo data ir akto numeris _____

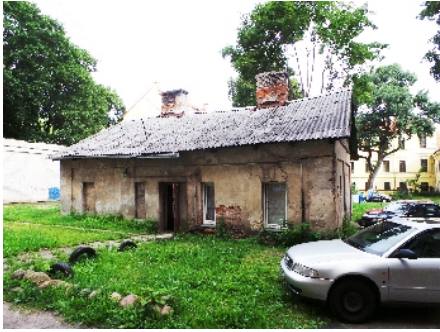
F1

8. Kultūros paveldo objekto būklės apibūdinimas Pastatas yra vieno aukšto, stovi kieme. Visi pastato fasadai tinkuoti, vietomis tinkas nutrupėjęs, pastato mūras turi įtrulimų. Fasaduose langai pakeisti, plastikiniai. Kaminių tinkas nutrupėjęs, vieno kamino galvutės plytos nubyrėjusios. Pastato frontonai apkalti medinėmis lentomis, stogo danga – šiferis(F1-7)
