**KULTŪROS PAVELDO OBJEKTO BŪKLĖS PATIKRINIMO AKTAS**

2013 – 08 Nr. \_\_\_\_\_

1. Pavadinimas Vilniaus bazilijonų vienuolyno statinių ansamblio varpinė
2. Kultūros vertybių registro unikalus kodas 27317
3. Adresas Aušros Vartų g. 7B
4. Valdytojas \_\_\_\_\_  
(vardas, pavardė, gyv. vieta, tel. numeris/juridinio asmens pavadinimas, teisinė forma, buveinė, kodas, tel. numeris)
5. Paskelbtas ar nepaskelbtas saugomu kultūros paveldo objektu valstybės saugomas
6. Ankstesnio būklės patikrinimo data ir akto numeris \_\_\_\_\_

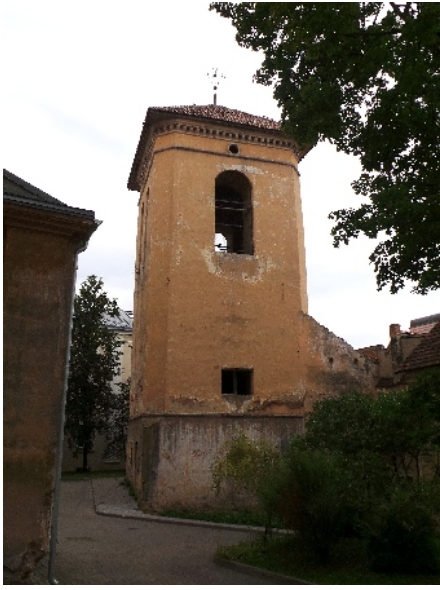
F1

**8. Kultūros paveldo objekto būklės apibūdinimas** Varpinės viršutinėje dalyje yra atviros angos(F01-03), fasadai yra tinkuoti, daugelyje vietų tinkas nutrūpėjęs. Cokolis suskilinėjęs, tinkas nutrūpėjęs(F04-06). Varpinės aplinka grįsta betoninėmis trinkelėmis. Stogo danga – keraminės čerpės(F07).
