KULTŪROS PAVELDO OBJEKTO BŪKLĖS PATIKRINIMO AKTAS

2013 – 08 Nr. _____

1. Pavadinimas Vilniaus bazilijonų vienuolyno statinių ansamblio pietų vartai
2. Kultūros vertybių registro unikalus kodas 27320
3. Adresas Aušros Vartų g. 7
4. Valdytojas _____
(vardas, pavardė, gyv. vieta, tel. numeris/juridinio asmens pavadinimas, teisinė forma, buveinė, kodas, tel. numeris)
5. Paskelbtas ar nepaskelbtas saugomu kultūros paveldo objektu valstybės saugomas
6. Ankstesnio būklės patikrinimo data ir akto numeris _____

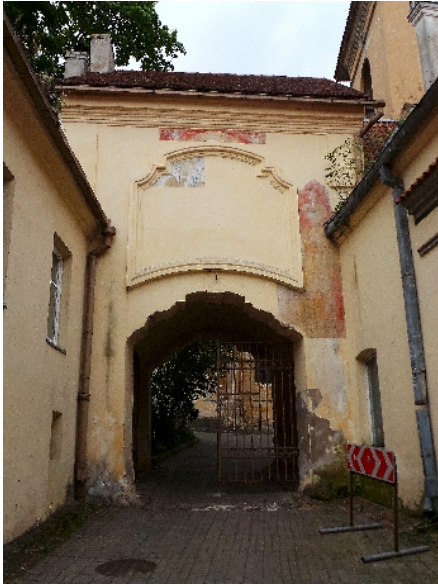
F1

8. Kultūros paveldo objekto būklės apibūdinimas Pastatas yra dviejų aukštų. Šiauriniame fasade atidengta buvusi fasado puošyba(F01). Pietiniame fasade įrengtos metalinės varčios(F02-03). Vartų angokraščiuose apsilupe dažai, cokolis paveiktas drėgmės(F04-05). Pravažiavimas gristas betoninėmis trinkelėmis, pakraščiai lauko rieduliais(F06). Perdanga – cilindrinis skliautas(F07). Pravažiavime apsilupe sienų dažai(F08). Šiaurinis fasadas nedažytas(F09). Angokraščiuose aptrupėjęs tinkas(F10). Antrame aukšte yra du langai (nekeisti) (F11). Stogo danga – keraminės čerpės, karnizo tinkas nutrupėjęs(F12)
