Vilniaus senamiesčio atnaujinimo agentūra

**KULTŪROS PAVELDO OBJEKTO BŪKLĖS PATIKRINIMO AKTAS**

1. Pavadinimas Vilniaus bazilijonų vienuolyno statinių ansamblio šiaurės vartai
2. Kultūros vertybių registro unikalus kodas 27319
3. Adresas Aušros Vartų g. 7
4. Valdytojas \_\_\_\_\_  
(vardas, pavardė, gyv. vieta, tel. numeris/juridinio asmens pavadinimas, teisinė forma, buveinė, kodas, tel. numeris)
5. Paskelbtas ar nepaskelbtas saugomu kultūros paveldo objektu valstybės saugomas
6. Ankstesnio būklės patikrinimo data ir akto numeris \_\_\_\_\_

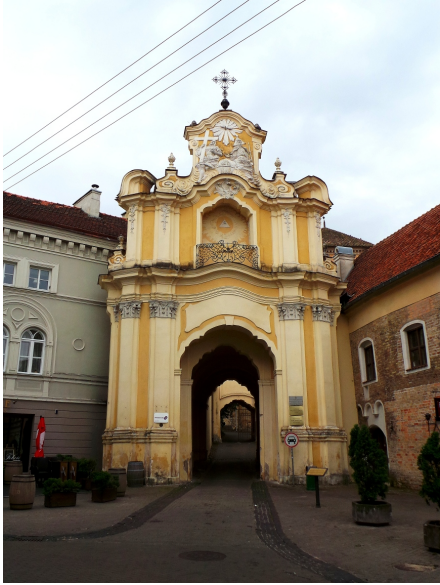
F1

**8. Kultūros paveldo objekto būklės apibūdinimas** Pastatas yra dviejų aukštų su pastoge. Pagrindinis fasadas (šiaurinis) orientuotas į Aušros Vartų gatvę(F01). Vartų angos kraštai ir tarpuvartės sienų cokolis paveikti drėgmės, tinkas aptrupėjęs(F02-06). Vartų pravažiavimo danga betoninių trinkelų su riedulių pakraščiais(F07). Vartų perdanga cilindrinis kryžminis skliautas(F08). Vartų pietiniame fasade yra vienas langas (antrame aukšte), fasado dažai vietomis nusilupę, ties lietvamzdžio prijungimu nutrupėjęs tinkas(F09-10). Vartų danga – skarda.
