Vilniaus senamiesčio atnaujinimo agentūra

KULTŪROS PAVELDO OBJEKTO BŪKLĖS PATIKRINIMO AKTAS

1. Pavadinimas _____ *namas* _____
2. Kultūros vertybių registro unikalus kodas _____ *27433* _____
3. Adresas _____ *Bernardinų g. 3* _____
4. Valdytojas _____
(vardas, pavardė, gyv. vieta, tel. numeris/juridinio asmens pavadinimas, teisinė forma, buveinė, kodas, tel. numeris)
5. Paskelbtas ar nepaskelbtas saugomu kultūros paveldo objektu _____ *valstybės saugomas* _____
6. Ankstesnio būklės patikrinimo data ir akto numeris _____

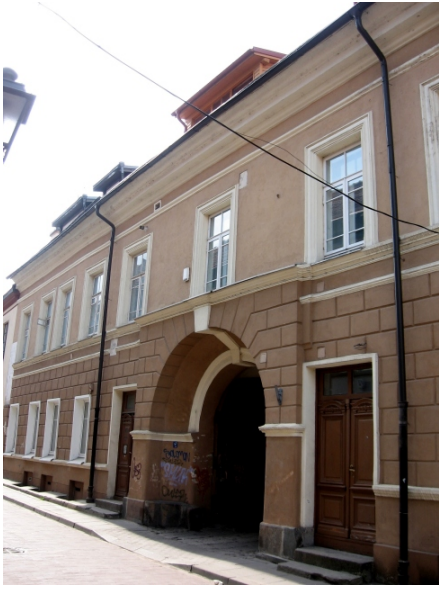
F1

8. Kultūros paveldo objekto būklės apibūdinimas *Pastatas prie gatvės yra dviejų aukštų, fasadas tinkuotas, pirmas aukštas rustuotas(F1, F2). Centrinėje dalyje yra pravažiavimas į kiemą, su senomis įėjimo durimis abipus pravažiavimo(F3, F11, F12). Gatvės fasado kairėje pirmo aukšto pusėje 4 langai pakeisti, plastikiniai, kiti nekeisti. Ant stogo, į gatvės pusę, yra penki tūriniai stoglangiai vienslaičiais stogeliais. Pravažiavimo perdanga kryžminis cilindrinis skliautas(F4-8), danga – lauko rieduliai(F6). Kiemo fasadas netinkuotas, trijų aukštų(F13), pirmo a. dešinėje 5 pakeisti (plastikiniai) langai(F14), 3 aukšto dešinėje yra 3 pakeisti(mediniai) langai(F18). Kieme, abipus pravažiavimo įrengti apsauginiai akmenys ir metalinės apsaugos(F15, F16, F17).*

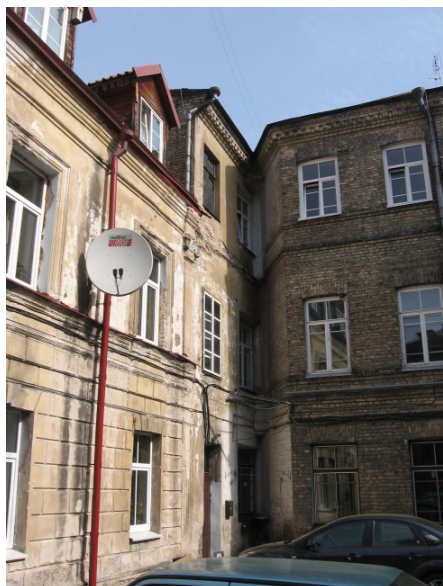
F19

Dešinys (vakarinis) kiemo korpusas yra dviejų aukštų(F20), fasadas tinkuotas, pirmas aukštas rustuotas(F19, F 21). Pirmame aukšte trys langai plastikiniai, antrame aukšte trys nauji mediniai langai. Ant stogo yra įrengti keturi dvišlaičiai tūriniai stoglangiai. Šio korpuso stogo danga pakeista 2011 metais(F22, F23). Visų kitų korpusų stogo danga keraminės čerpės. Gatvės korpuso dalis stogo dangos yra skarda(F35).

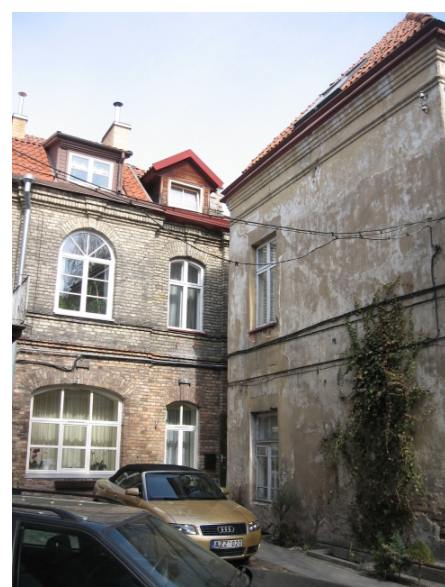
F24

Galinis kiemo korpusas (F28, F29, 30) yra dviejų aukštų, netinkuotas. Pirmame aukšte langai pakeisti (mediniai), naujai įrengtos grotelės ant terasos virš įėjimo į cok. aukštą(F 31, F32), antrame aukšte langai nekeisti. Šio korpuso dešiniame kampe, antrame aukšte įrengtas balkonas su medine perdanga(F27). Po šiuo balkonu yra seni vartai(F26). Vakarinėje galinio korpuso dalyje langai nauji, mediniai. Ant stogo įrengti du vienslaičiai tūriniai stoglangiai ir vienas dvišlaitis(F24, F25).

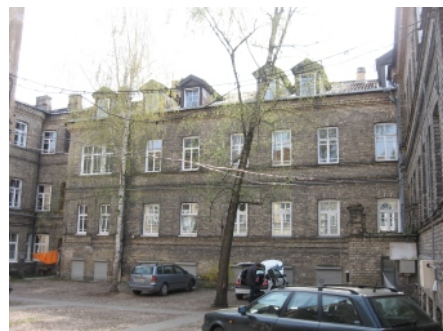
F33

Kairio kiemo korpuso fasadas netinkuotas, dviejų aukštų, su cokoliniu aukštu, kurio visi langai su ritininėmis apsauginėmis žaliuzėmis. Antrame fasado aukšte yra penki nekeisti langai, visi kiti šio korpuso langai pakeisti. Ant stogo įrengti 6 tūriniai stoglangiai su dvišlaičiais stogeliais(F33, F34).

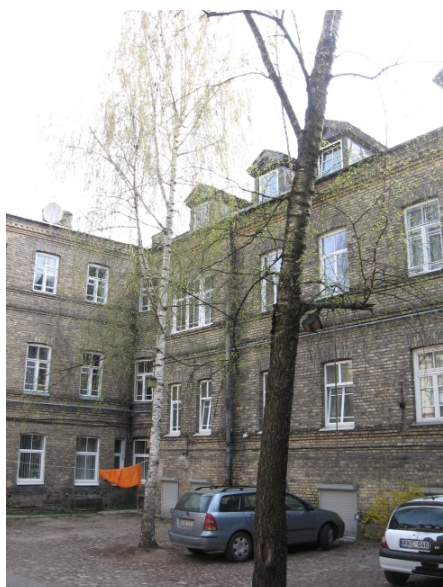
F34

Kiemo danga – lauko rieduliai su betono trinkelėmis išklotais takais(F36). Kieme auga du medžiai(F34). Kieme lietaus vanduo nevestas į lietaus kanalizaciją.
