KULTŪROS PAVELDO OBJEKTO BŪKLĖS PATIKRINIMO AKTAS

2013 – 08 Nr. _____

1. Pavadinimas Pastatų komplekso, vad. L. opacinskių rū mais tvora su vartais
2. Kultūros vertybių registro unikalus kodas 24969
3. Adresas Bernardinų g. 8
4. Valdytojas _____
(vardas, pavardė, gyv. vieta, tel. numeris/juridinio asmens pavadinimas, teisinė forma, buveinė, kodas, tel. numeris)
5. Paskelbtas ar nepaskelbtas saugomu kultūros paveldo objektu valstybės saugomas
6. Ankstesnio būklės patikrinimo data ir akto numeris _____

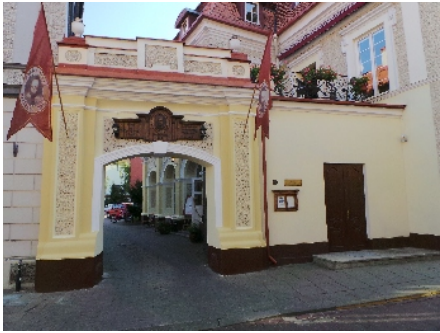
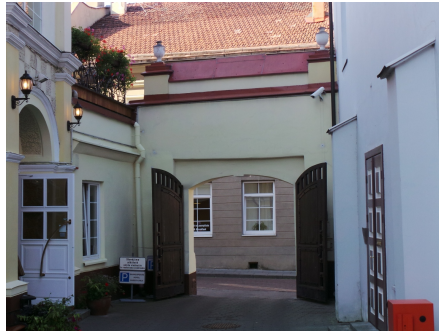
8. Kultūros paveldo objekto būklės apibūdinimas Tvora stovi tarp ūkinio pastato ir oficinų palei Šiltadaržio gatvę(F06). Kiemo pusėje tvoros fasade yra arkinės nišos. Kieme tvora tinkuota, dalinai tinkas nutrupėjęs(F07-08). Tvora dengta keraminėmis čerpėmis. Vartai į kiemą yra tarp oficinų ir rūmų(F01-02). Vartai tinkuoti su medinėmis varčiomis(F03-04). Ietaus vanduo nuo vartų karnizo nuvestas ant šalgatvio dangos(F05).

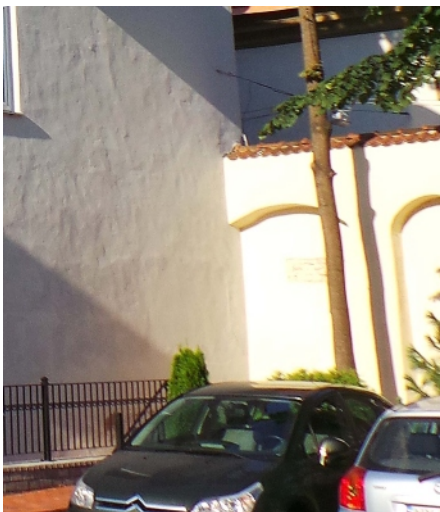
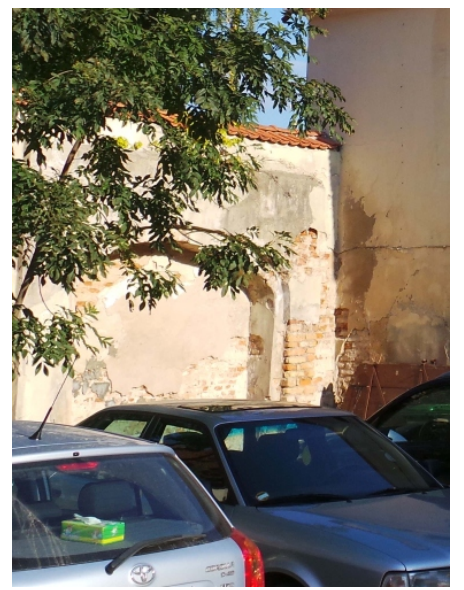
fasadų architektūrinis sprendimas – vartų architektūrinio sprendimo visuma (būklė gera); fasadų architektūros tūrinės detalės – tikuoto plytų mūro iškyša tvoros Š dalies R pusėje (būklė patenkinama); apdaila ir puošyba – tvoros tinko tipas (būklė patenkinama, bloga);
