**KULTŪROS PAVELDO OBJEKTO BŪKLĖS
PATIKRINIMO AKTAS**

2007-11-06 Nr. 172

1. Pavadinimas Namas
2. Kultūros vertybių registro unikalus kodas S760
3. Adresas Bokšto g. 21a, Vilnius
4. Valdytojas privatus
(vardas, pavardė, gyv. vieta, tel. numeris/juridinio asmens pavadinimas, teisinė forma, buveinė, kodas, tel. numeris)
5. Paskelbtas ar nepaskelbtas saugomu kultūros paveldo objektu paskelbtas saugoti viešajam pažinimui ir naudojimui
6. Ankstesnio būklės patikrinimo data ir akto numeris 2002-12-20 sudarytas kultūros vertybės pagrindinis dosjė

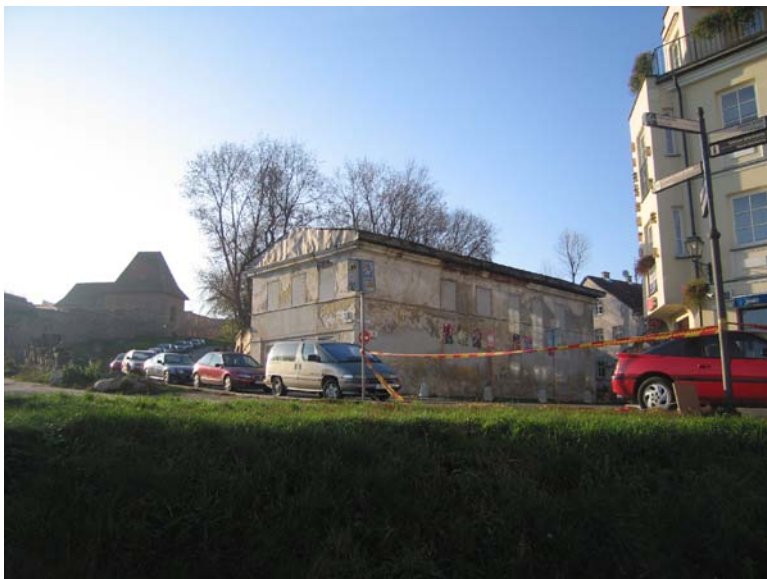
Pastato vaizdas nuo Kūdrų g. pusės

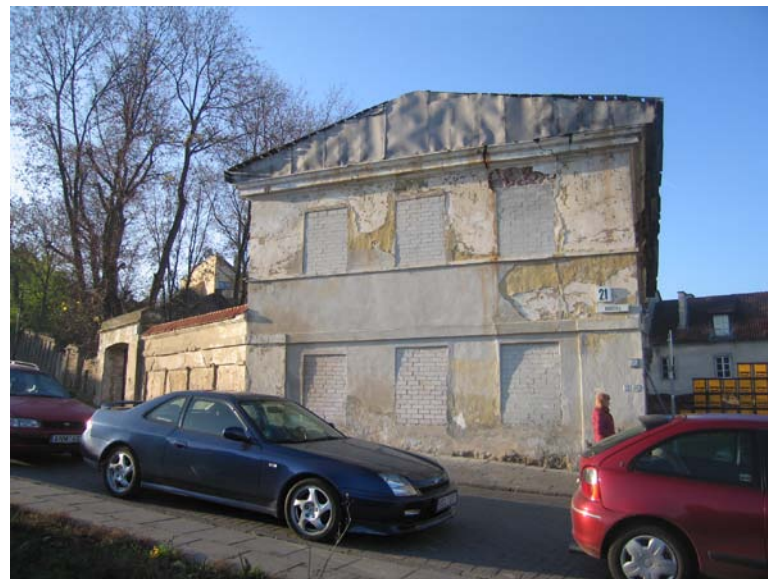
Pastato rytinis Bokšto g. fasadas

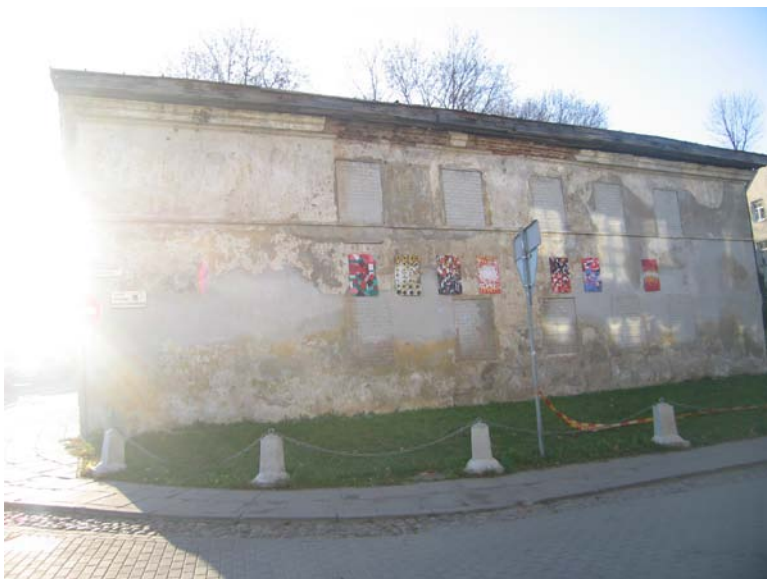
Pastato šiaurinis Šv. Kazimiero g. fasadas

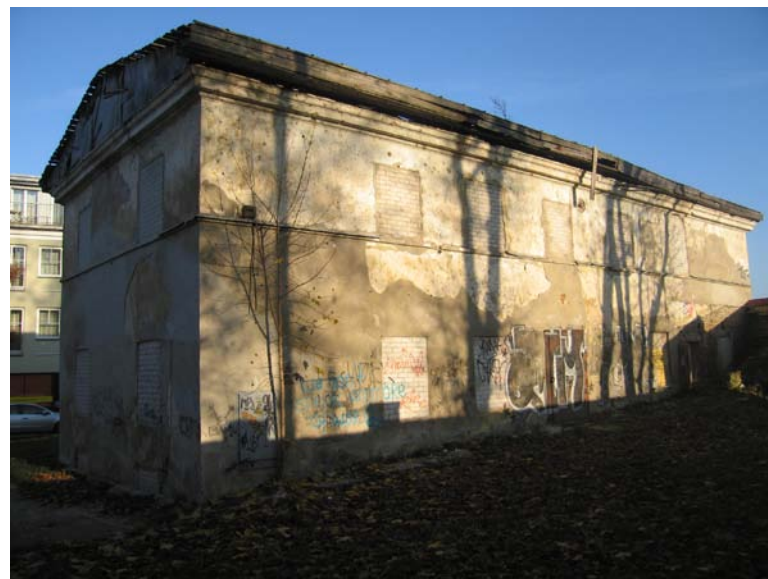
Pastato pietinis ir vakarinis fasadai

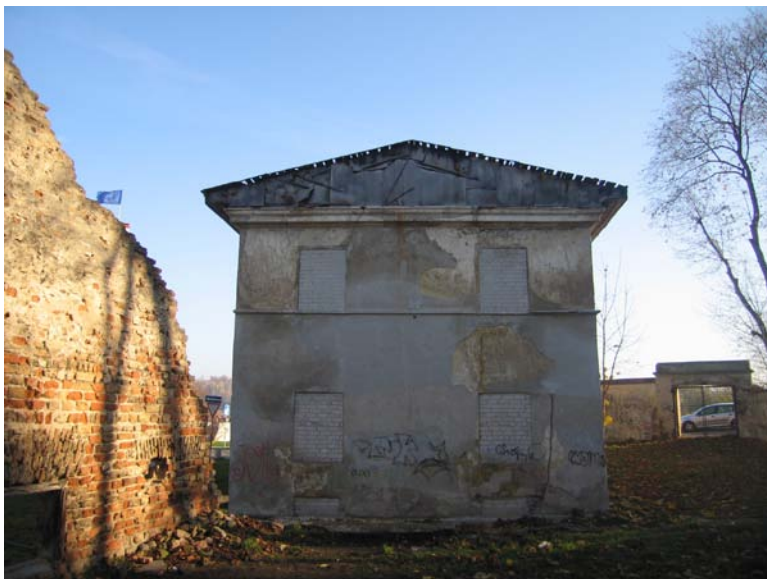
Pastato vakarinis fasadas

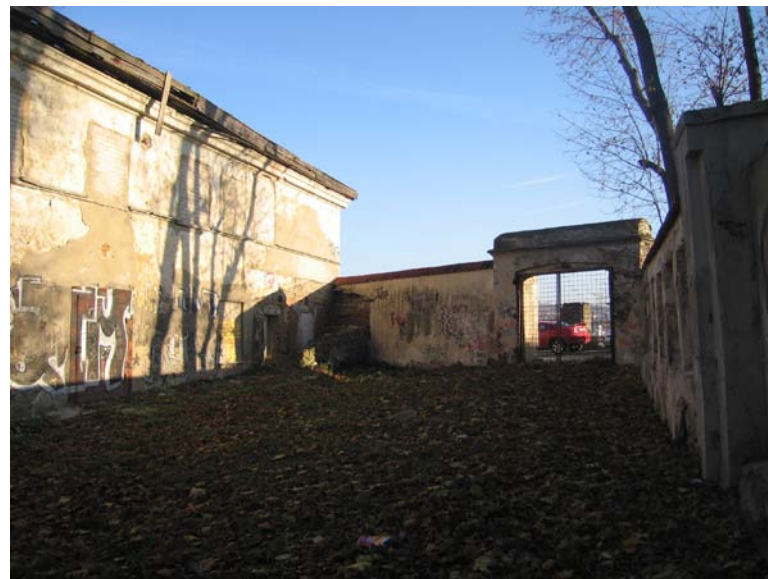
Pastato pietinio fasado fragmentas ir vartai į Bokšto g.

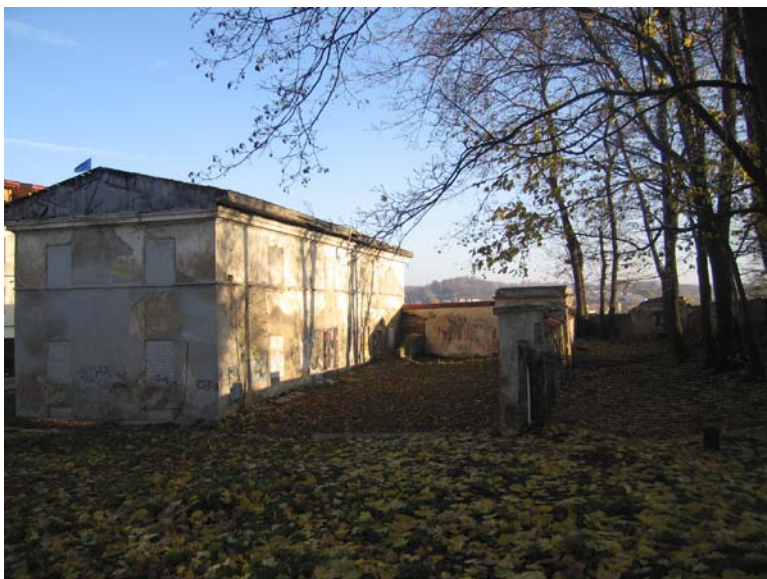
Pastato vakarinis ir pietinis fasadai ir tvora dalinanti sklypą

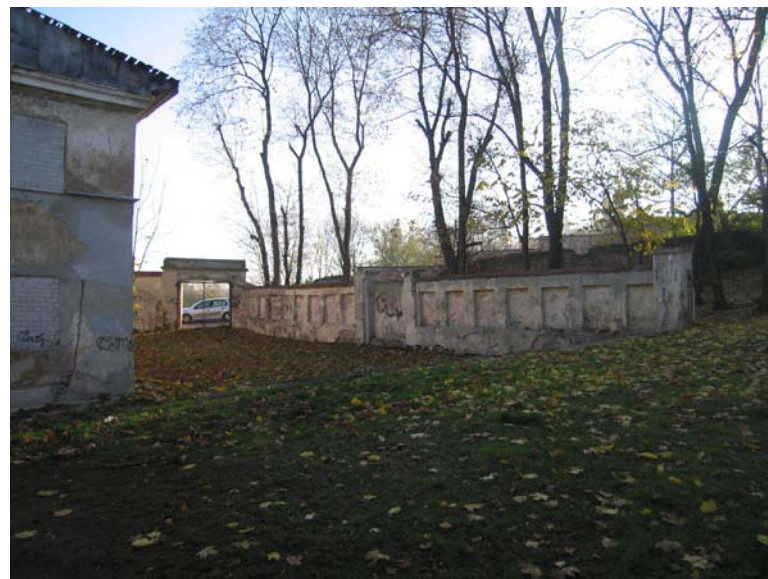
Pastato vakarinio fasado fragmentas, tvora dalinanti sklypą ir vartai į Bokšto g.

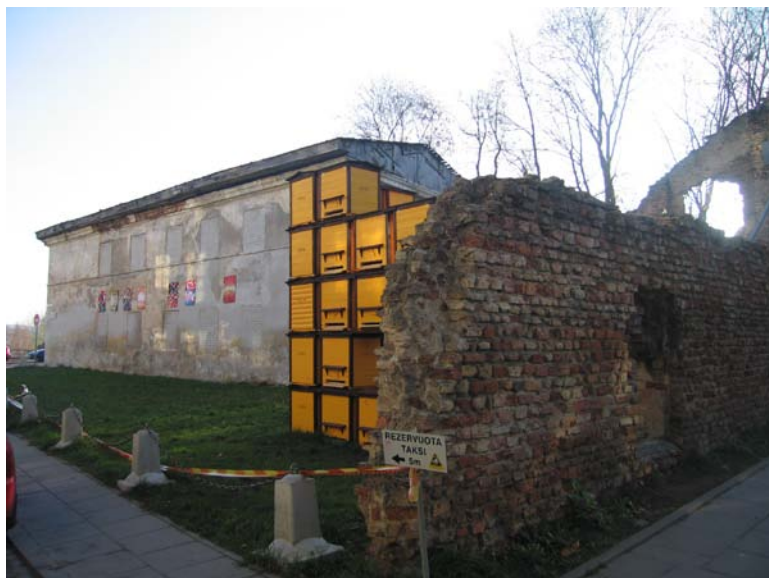
Pastato šiaurinis fasadas ir ūkinio pastato liekanos

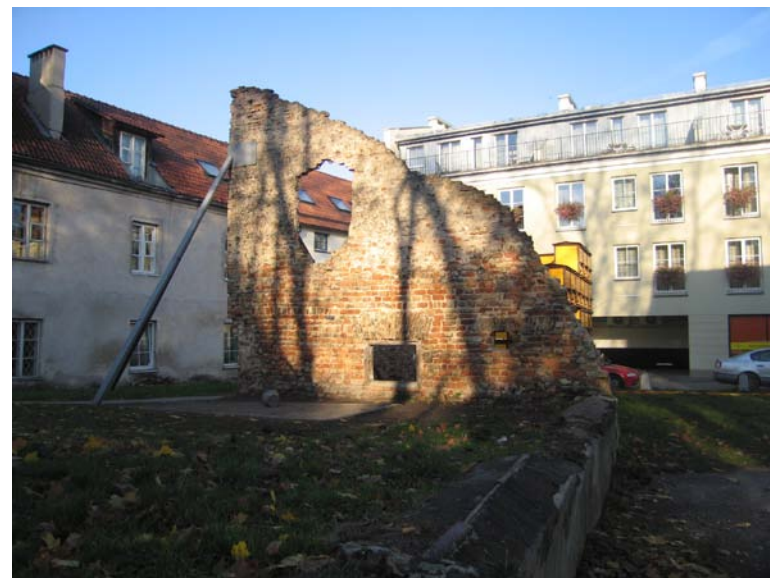
Ūkinio pastato liekanos

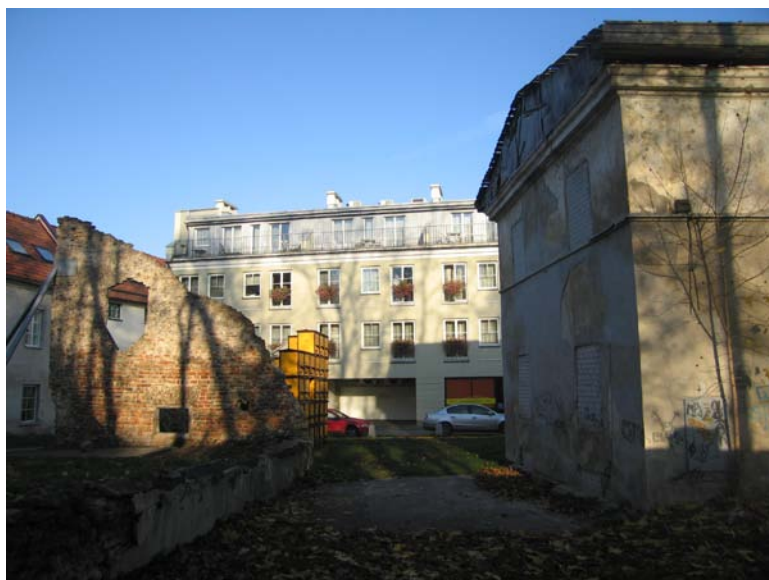
Ūkinio pastato liekanos ir pastato vakarinis fasadas

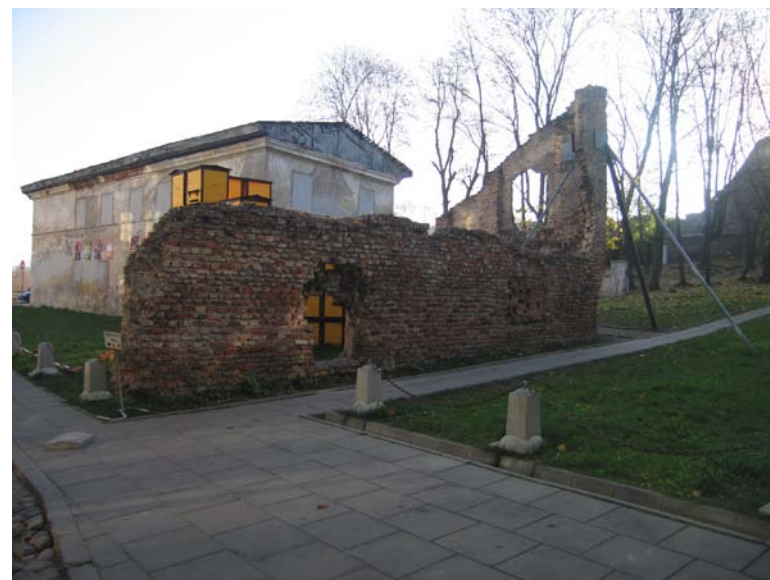
Ūkinio pastato liekanos

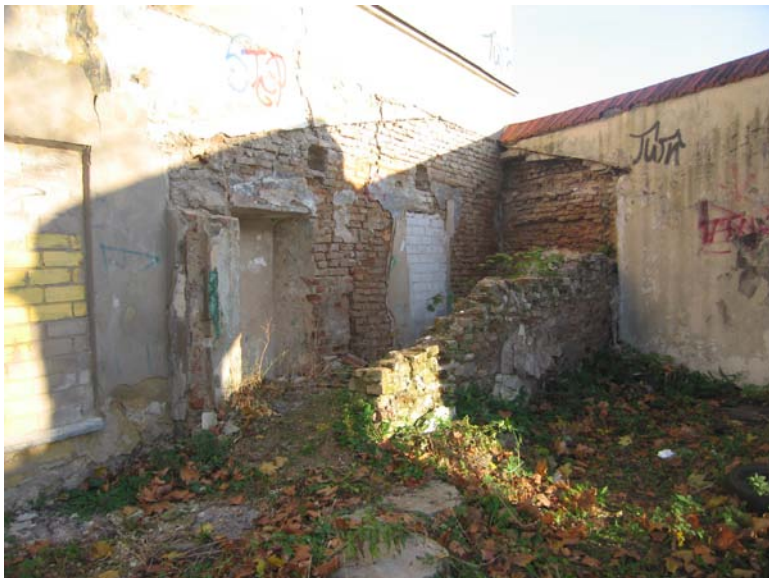
Pastato pietinio fasado ir tvoros fragmentai
