**KULTŪROS PAVELDO OBJEKTO BŪKLĖS PATIKRINIMO AKTAS**

2012-03 Nr. \_\_\_\_\_  
(data)

1. Pavadinimas pastatų komplekso šiaurės rytų pastatas
2. Kultūros vertybių registro unikalus kodas 26991
3. Adresas Didžioji g. 19/Stiklių g. 2
4. Valdytojas \_\_\_\_\_  
(vardas, pavardė, gyv. vieta, tel. numeris/juridinio asmens pavadinimas, teisinė forma, buveinė, kodas, tel. numeris)
5. Paskelbtas ar nepaskelbtas saugomu kultūros paveldo objektu valstybės saugomas
6. Ankstesnio būklės patikrinimo data ir akto numeris \_\_\_\_\_

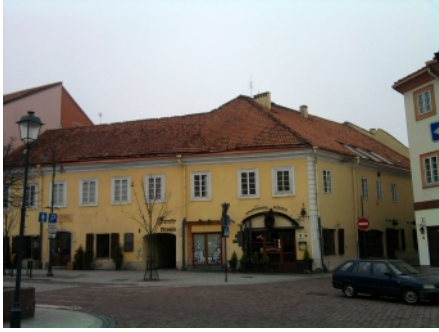
F1

**8. Kultūros paveldo objekto būklės apibūdinimas** Pastatas yra dviejų aukštų į Stiklių gatvės pusę(F01-02) ir trijų aukštų į kiemą(F10). Stiklių gatvės fasade pirmo aukšto komercinių patalpų langai pakeisti restauracijos metu. Antro aukšto langai nekeisti. Stoge įrengti įtraukti stoglangiai(F01). Prie gatvės cokolis pažeistas drėgmės, aptrupėjęs(F03-07), karnizas ir fasadas vietomis aptrupėjęs(F08-09). Kiemo fasade pirmo aukšto langai su langinėmis nekeisti(F15). Įrengta prieduobė su g/b aptrupėjusiais laiptais į rūsi(F14). Antrame ir trečiame aukštuose langai pakeisti, išskyrus keturis langus(F12), esančius prie pietryčių namo. Trečiame aukšte langai be dalinimų(F10). Prie fasado pritvirtintas ventiliacijos vamzdis(F11). Kiemo fasade yra po vieną g/b balkoną antrame ir trečiame aukštuose(F10, F16). Fasado tinkas vietomis aptrupėjęs(F13). Gatvėje lietaus vanduo nuvestas į lietaus kanalizaciją(F05) ir ant šaligatvio dangos(F06-07).
