Vilniaus senamiesčio atnaujinimo agentūra

KULTŪROS PAVELDO OBJEKTO BŪKLĖS PATIKRINIMO AKTAS

1. Pavadinimas Statinių komplekso, vad. Franko namais rytų korpusas
2. Kultūros vertybių registro unikalus kodas 10357
3. Adresas Didžioji g. 1
4. Valdytojas _____
(vardas, pavardė, gyv. vieta, tel. numeris/juridinio asmens pavadinimas, teisinė forma, buveinė, kodas, tel. numeris)
5. Paskelbtas ar nepaskelbtas saugomu kultūros paveldo objektu valstybės saugomas
6. Ankstesnio būklės patikrinimo data ir akto numeris _____

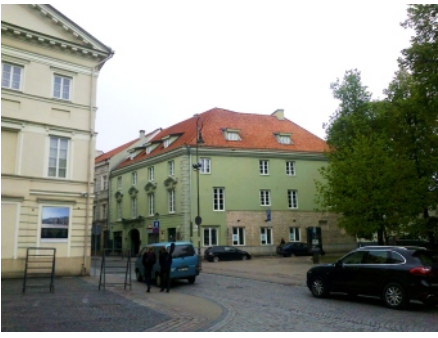
F1

8. Kultūros paveldo objekto būklės apibūdinimas Pastatas yra trijų aukštų su mansarda(F01). Pastate įsikūrusi Prancūzijos respublikos ambasada. Visi fasadai tinkuoti, tik šiauriniame fasade atidengta dalis seno mūro(F02-04). Stogo danga keraminės čerpės, ant stogo įrengti tūriniai stoglangiai. Pravažiavimo į kiemą(F06) vietoje įrengtas vestibulis. Pravažiavimo perdanga kryžminiai skliautai su liunetėmis(F07-08). Lietaus vanduo nuo stogo nuvestas į lietaus kanalizaciją(F09-10).
