artimiausios supančios aplinkos kultūrinio kraštovaizdžio autentiškumas – Vilniaus senamiesčio teritorija (16073, UIP, UR1);

11. Kultūros paveldo objekto būklės patikrinimo data _____ 2013-07 _____
(metai, mėnuo, diena)

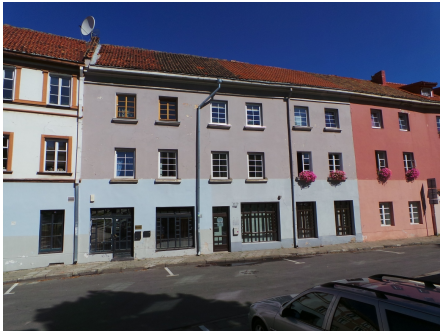
F1

8. Kultūros paveldo objekto būklės apibūdinimas Pastatas yra trijų aukštų, pagrindiniu fasadu orientuotas į Karmelitų gatvę(F1). Fasadas nudažytas skirtingomis spalvomis(F1-4). Fasado šiaurinėje dalyje atidengtas buvusio pastato frontonas(F3). Fasade daugelis langų pakeisti(F1-6). Cokolis vietomis ištrupėjęs(F7). Įvažiavimas į kiemą aprėmintas portalu(F8) su medinėmis varčiomis(F9-10). Pravažiavimo danga – betoninės plytelės(F11), perdanga – skliautas(F12). Portalo kraštai apdaužyti(F13). Pravažiavimo sienų tinkas suskilinėjęs ir atrupėjęs, sienos išteptos dažais(F14-15). Kiemo fasaduose daugelis langų pakeista(F16-18). Kiemo fasado šiaurinėje dalyje atidengtas buvusio namo frontonas(F19). Pastato stogo danga – keraminės čerpės, ant stogo įrengti tūriniai stoglangiai(F6, F20-21). Kiemo danga – betoninės plytelės ir veja(F22). Lietaus vanduo nuo stogo nuvestas ant šaligatvio ir kiemo dangų(F23-24).
