Vilniaus senamiesčio atnaujinimo agentūra

KULTŪROS PAVELDO OBJEKTO BŪKLĖS PATIKRINIMO AKTAS

1. Pavadinimas namas
2. Kultūros vertybių registro unikalus kodas 95
3. Adresas Karmelity g. 4
4. Valdytojas _____
(vardas, pavardė, gyv. vieta, tel. numeris/juridinio asmens pavadinimas, teisinė forma, buveinė, kodas, tel. numeris)
5. Paskelbtas ar nepaskelbtas saugomu kultūros paveldo objektu valstybės saugomas
6. Ankstesnio būklės patikrinimo data ir akto numeris _____

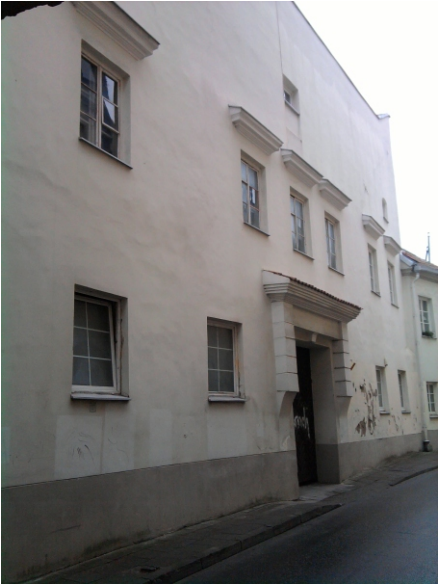
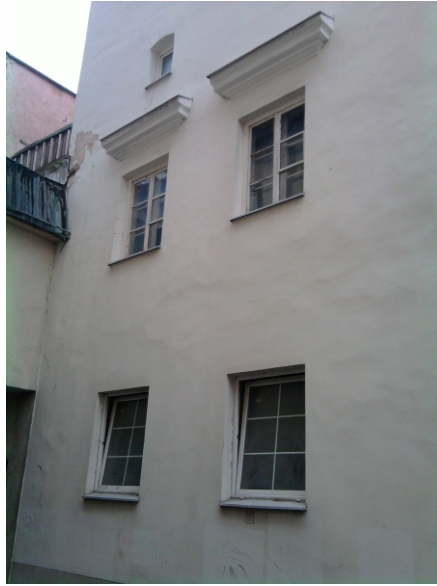
F1

8. Kultūros paveldo objekto būklės apibūdinimas Pastatas susideda iš dviejų korpusų. Šiaurės rytu korpusas yra tarp Arklių g. Ir Karmelity gatvės. Karmelity g. fasadas yra dviejų aukštų(F01-02). Kai kurie langai yra pakeisti(F01-05). Pirmame aukšte fasado dažai yra apsilupe(F03-04). Lietaus vanduo nuo stogo nuvestas į lietaus kanalizaciją. Fasade yra pravažiavimas į kiemą su medinėmis varčiomis(F06). Pravažiavimo danga betoninės trinkelės(F07), perdanga cilindrinis skliautas(F08). Kieme virš pravažiavimo yra dengtas medinis balkonas(F09). Virš jo mansardiniame aukšte įrengti ištiniai langai. Korpuso pietiniame fasade visi langai pakeisti, fasado dažai apsilupe(F10).Korpuso fasade prie Arklių gatvės langų nėra(F11), yra tik pravažiavimo į kiemą vartai su medinėmis varčiomis(F13, F18). Fasado dažai apsilupe(F12). Kiemo fasaduose daugelis langų pakeista(F14-17). Kiemo šiaurės vakarinėje dalyje yra praėjimas į gretimą kiemą, jo danga betoninės plytelės(F19), plokščia perdanga(F20). Kieme lietaus vanduo nuvestas į lietaus kanalizaciją(F21-22). Kiemo danga betoninės plytelės(F23). Stogo danga keraminės čerpės.

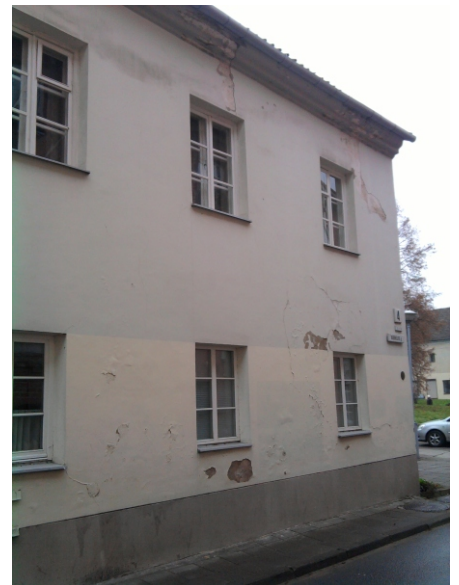
F24

Pietvakarinis korpusas yra dviejų aukštų su mansarda. Karmelity gatvės fasade dalis langų pakeista, fasado ir karnizo dažai apsilupe(F24). Pietvakariniame fasade dalis langų pakeista, fasadas tvarkingas(F25-27). Fasade yra prėjimo į kiemą anga su metaliniais varteliais(F28). Prėjimo danga betoninė(F29), plokščia perdanga(F30). Arklių gatvės fasade visi langai pakeisti, fasadas tvarkingas(F31). Korpuso kieme antrame aukšte yra ratu kiemą apeinantis medinis balkonas(F32-37, F39). Ant pastato dalies, esančios prie Karmelity gatvės, kieme ant stogo įrengti trys tūriniai stoglangiai(F33-34). Kiemo fasaduose daugelis langų pakeista. Stogo danga keraminės čerpės, kaminai tinkuoti, vienas netinkuotas(F36). Lietaus vanduo kieme nuo stogų nuvestas į lietaus kanalizaciją(F38). Kiemo danga betoninės trinkelės(F40).
