**KULTŪROS PAVELDO OBJEKTO BŪKLĖS PATIKRINIMO AKTAS**

1. Pavadinimas kompleksą sudarantis objektas (rytų namas)
2. Kultūros vertybių registro unikalus kodas 27446
3. Adresas Literatų g. 9
4. Valdytojas \_\_\_\_\_  
(vardas, pavardė, gyv. vieta, tel. numeris/juridinio asmens pavadinimas, teisinė forma, buveinė, kodas, tel. numeris)
5. Paskelbtas ar nepaskelbtas saugomu kultūros paveldo objektu valstybės saugomas
6. Ankstesnio būklės patikrinimo data ir akto numeris \_\_\_\_\_

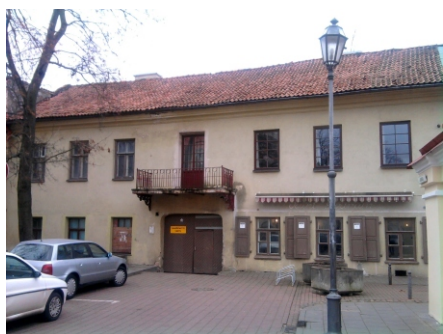
F1

8. Kultūros paveldo objekto būklės apibūdinimas Pastatas yra dviejų aukštų. Pagrindiniu (šiauriniu) fasadu orientuotas į Literatų gatvę ir Volano gatvės galą(F01). Pirmame aukšte yra komercinės paskirties patalpos (restoranas). Langai su medinėmis langinėmis(F02-03), nekeisti. Antrame aukšte langai pakeisti(F04-05). Pirmame aukšte (kairėje nuo pravažiavimo) langai nekeisti(F06). Pastate yra pravažiavimas į kiemą su medinėmis varčiomis(F07). Virš pravažiavimo antrame aukšte yra medinis balkonas ant metalinių kronšteinų(F08). Pravažiavimo danga betoninė(F09), perdanga – cilindrinis skliautas(F10). Gatvės korpuso kiemo pietinio fasado dažai apsilupe(F11-12), langai pakeisti. Dalis fasado apkabinėta inžinerinėmis konstrukcijomis(F13-14). Šiaurine dalimi prijungtas prie gatvės korpuso yra dviejų aukštų korpusas. Vakarinis jo fasadas sutvarkytas(F15), pietinis fasadas be langų(F16), rytinio fasado dalis pirmo aukšto pertinkuota(F17), kita fasado dalis pirmame aukšte ir antras aukštas apsilupez(F17-18). Kiemo korpuso pietinis fasadas didesnėje dalyje pertinkuotas, bet nedažytas(F19-20). Daugelis langų fasade pakeista. Stoge įrengti plokštuminiai stoglangiai. Pastatų stogai dengti keraminėmis čerpėmis. Lietaus vanduo nuo stogų nuvedamas į lietaus kanalizaciją ir ant kiemo dangos(F21-25). Kiemai dalinai grįsti lauko rieduliais(F26-27), viename kieme dalinai įrengtos vejos su dekoratyviniais augalais(F28).
