KULTŪROS PAVELDO OBJEKTO BŪKLĖS PATIKRINIMO AKTAS

2013-01 Nr. _____

1. Pavadinimas Namų komplekso Mejerių namas
2. Kultūros vertybių registro unikalus kodas 27438
3. Adresas Šv. Mikalojaus g. 7/Pranciškonų g. 8
4. Valdytojas _____
(vardas, pavardė, gyv. vieta, tel. numeris/juridinio asmens pavadinimas, teisinė forma, buveinė, kodas, tel. numeris)
5. Paskelbtas ar nepaskelbtas saugomu kultūros paveldo objektu valstybės saugomas
6. Ankstesnio būklės patikrinimo data ir akto numeris _____

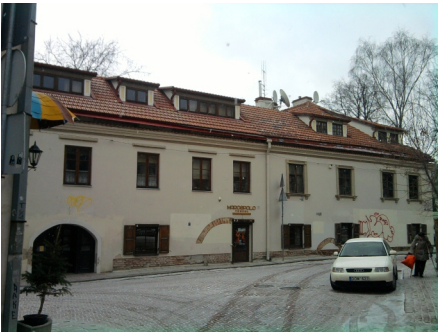
F1

8. Kultūros paveldo objekto būklės apibūdinimas Pastatas yra dviejų aukštų sumansarda, stovi prie Šv. Mikalojaus ir Pranciškonų gatvių(F10). Pranciškonų gatvės fasadas (F01-03) tinkuotas, langai sutvarkyti. Pirmame aukšte langai su medinėmis langinėmis(F04-05). Lietaus vanduo nuo stogo nuvestas ant šaligatvio ir é lietaus kanalizaciją(F07-09). Kai kurie lietaus vamzdžiai sulamdyti(F07). Cokolyje atidengtos plytos, kurios nuo drėgmės poveikio trupa(F06). Šv. Mikalojaus gatvės pietrytinė fasado dalis sutvarkyta, tinkuota(F10). Ant pietrytinės pastato dalies stogo įrengti tūriniai stoglangiai(F03, F10). Stogo danga keraminės čerpės. Šiaurės rytinė pastato dalis apleista, fasadai netvarkingi(F12-14, F25), stogas be dangos. Tarp sutvarkytos ir netvarkytos pastato dalių yra pravažiavimas į kiemą(F15) be varčių. Pravažiavimo danga – ištrupėjęs betonas(F16). Pravažiavimo perdanga cilindrinis skliautas(F17) ir plokčia g/b(F18). Pravažiavimo sienos netvarkytos(F19-20). Sutvarkytos pastato dalies kiemo fasadai sutvarkyti, antrame aukšte yra medinė galerija(F21-22). Lietaus vanduo nuo stogų nuvestas ant kiemo dangos ir į lietaus kanalizaciją(F23-24). Kiemo danga gruntas(F26).
