KULTŪROS PAVELDO OBJEKTO BŪKLĖS PATIKRINIMO AKTAS

1. Pavadinimas namas
2. Kultūros vertybių registro unikalus kodas 34363
3. Adresas Šv. Mykolo g. 6, Vilnius (šiaurinis korpusas)
4. Valdytojas _____
(vardas, pavardė, gyv. vieta, tel. numeris/juridinio asmens pavadinimas, teisinė forma, buveinė, kodas, tel. numeris)
5. Paskelbtas ar nepaskelbtas saugomu kultūros paveldo objektu valstybės saugomas
6. Ankstesnio būklės patikrinimo data ir akto numeris _____

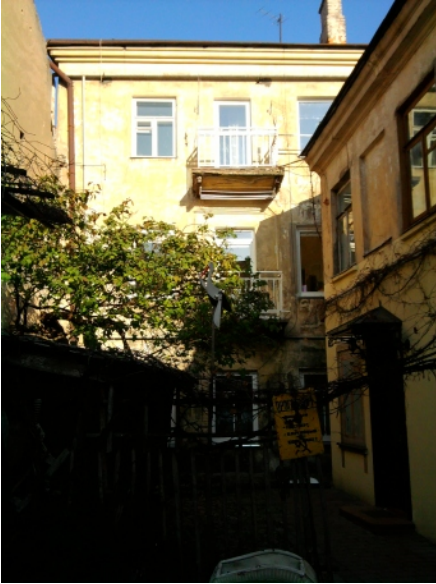
F1

8. Kultūros paveldo objekto būklės apibūdinimas: Trijų aukštų pastatas yra kiemo gilumoje, šiaurinėje pusėje. Fasada tinkuoti(F1, F2, F8). Fasado tinkas aptrupėjęs, pažeistas drėgmės(F3, F4). Pietinio fasado pirmame aukšte langai pakeisti – plastikiniai(F4). Antrame ir trečiame aukštuose fasado centre yra g/b balkonai su metaliniais turėklais(F5). Antrame aukšte langai ir balkono durys pakeisti – plastikiniai. Trečiame aukšte balkono durys ir kairys langas pakeisti – plastikiniai, dešinys langas nekeistas(F5, F6). Rytiniame fasade pirmame aukšte yra vienas langas(plastikinis)(F10). Antrame aukšte vienas langas nekeistas, kiti du nauji – plastikiniai(F9). Trečiame aukšte visi trys langai pakeisti – plastikiniai. Stogo danga – keraminės čerpės(F8). Kaminai molio plytų, netinkuoti. Lietaus vanduo nevedamas į kiemus(F7, F8). Kiemo danga – lauko rieduliai(F7).
