KULTŪROS PAVELDO OBJEKTO BŪKLĖS PATIKRINIMO AKTAS

2010-04 Nr. _____
(data)

1. Pavadinimas namas
2. Kultūros vertybių registro unikalus kodas 27437
3. Adresas Pilies g. 18, Vilnius
4. Valdytojas _____
(vardas, pavardė, gyv. vieta, tel. numeris/juridinio asmens pavadinimas, teisinė forma, buveinė, kodas, tel. numeris)
5. Paskelbtas ar nepaskelbtas saugomu kultūros paveldo objektu valstybės saugomas
6. Ankstesnio būklės patikrinimo data ir akto numeris _____

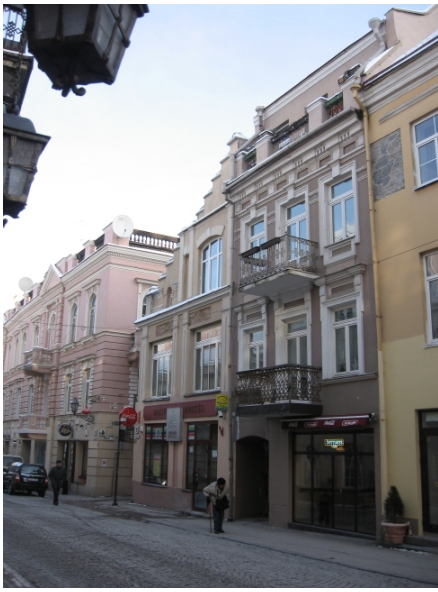
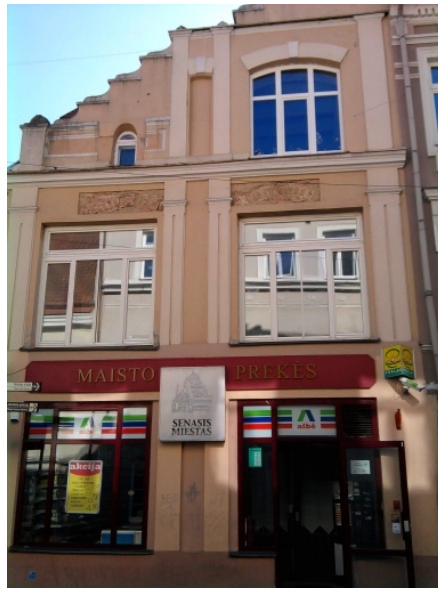
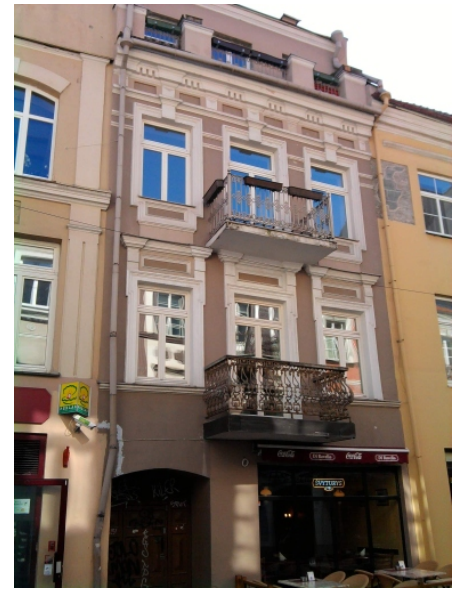
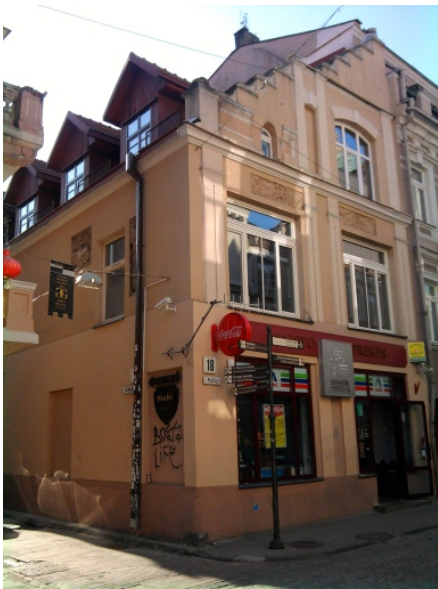
8. Kultūros paveldo objekto būklės apibūdinimas: Pagrindinis Pilies g. gatvės fasadas(F1-4) tinkuotas. Ia. vitrininiai langai ir durys. Ila. langai pakeisti, mediniai. IIIa. langai pakeisti, mediniai. Pietinės namo dalies fasade yra įvažiavimas su mediniais vartais(F5). Antrame ir trečiame aukštuose yra balkonai. Ketvirtame (mansardiniame) aukšte yra nedidelė terasa. Šv. Mykolo gatvės fasade(F6) Ia. langas su langinėmis(F7), nekeistas, vienos senos durys(F8), mažą kiemelį atitverianti tvora su metaliniais vartais(F9, F10). Ila. langai pakeisti, mediniai. Ant stogo įrengti penki nauji tūriniai stoglangiai(F11, F22). Stogo danga – keraminės čerpės. Iš šv. Mykolo g., pro metalinius vartus(F12, F13), patenkama į mažą kiemelį, grįstą dalinai lauko rieduliais(F14-16). Kiemelyje yra naujos galerijos ir laiptai į butus. Dalis galerijos yra medinė, dalis g/b, paremta ant mūrinės kolonos ir mūrinio priestatėlio. Laiptų konstrukcija metalinė su medinėm pakopom(F17-21). Mažesnio korpuso (šv. Mykolo g.) Ia. yra dvejų durų angos iš kiemelio(F14). Šiame korpuse langai pakeisti, mediniai. Stogo danga keraminės čerpės. Stoge įrengti du plokštuminiai stoglangiai. Lietvamzdžiais vanduo bėga į gatvę. Lietvamzdis Pilies ir šv. Mykolo g. kampe sulaužytas, nėra apatinės dalies(F23).
