KULTŪROS PAVELDO OBJEKTO BŪKLĖS PATIKRINIMO AKTAS

2012-04 Nr. _____
(data)

1. Pavadinimas pastatų komplekso(670) pietų korpusas
2. Kultūros vertybių registro unikalus kodas 27291
3. Adresas Pilies g. 22
4. Valdytojas _____
(vardas, pavardė, gyv. vieta, tel. numeris/juridinio asmens pavadinimas, teisinė forma, buveinė, kodas, tel. numeris)
5. Paskelbtas ar nepaskelbtas saugomu kultūros paveldo objektu valstybės saugomas
6. Ankstesnio būklės patikrinimo data ir akto numeris _____

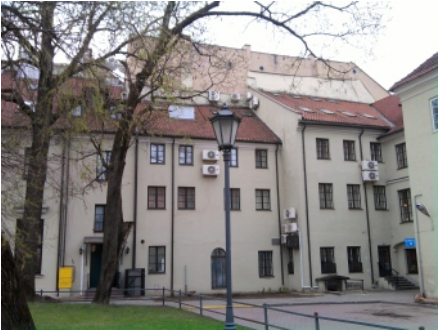
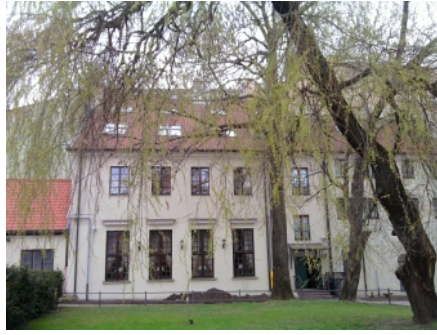
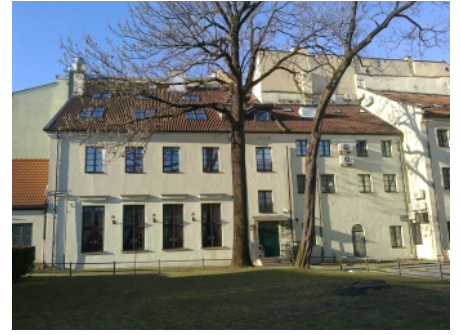
8. Kultūros paveldo objekto būklės apibūdinimas Pastatas yra dviejų- trijų aukštų su mansarda(F01-03). Astate įsikūręs viešbutis. Fasadai sutvarkyti, tinkuoti. Langai pakeisti(F05), kiti su dekoratyvinėmis grotelėmis(F06). Stogo danga sutvarkyta, keraminių čerpių. Ant stogo įrengti tūriniai ir

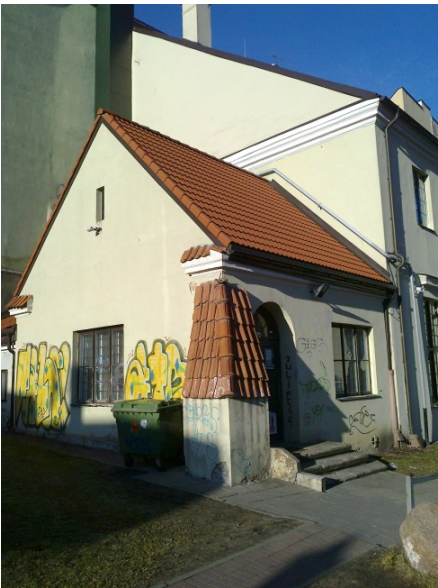
F4

plokštuminiai stoglangiai(F07). Rytinėje dalyje prie pastato pristatytas vieno aukšto statinys su dvišlaičiu stogu(F04). Rytinis fasadas išteptas dažais(F08). Lietaus vanduo nuo stogo nuvedamas į lietaus kanalizaciją(F09-10) ir ant kiemo dangos(F11).
