KULTŪROS PAVELDO OBJEKTO BŪKLĖS PATIKRINIMO AKTAS

1. Pavadinimas statinių kompleksas
2. Kultūros vertybių registro unikalus kodas 651 (namas 26646, tvora su vartais 26647)
3. Adresas Pilies g. 9 / Skapo g. 12, Vilnius
4. Valdytojas _____
(vardas, pavardė, gyv. vieta, tel. numeris/juridinio asmens pavadinimas, teisinė forma, buveinė, kodas, tel. numeris)
5. Paskelbtas ar nepaskelbtas saugomu kultūros paveldo objektu valstybės saugomas
6. Ankstesnio būklės patikrinimo data ir akto numeris _____

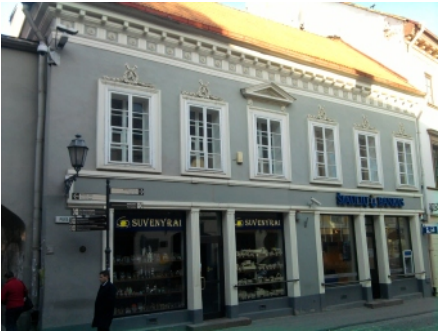
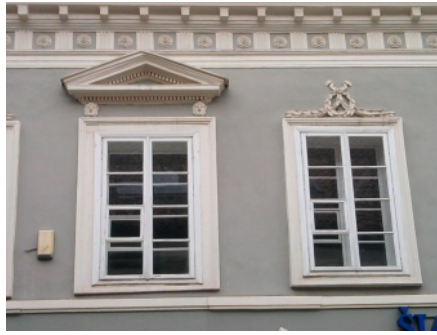
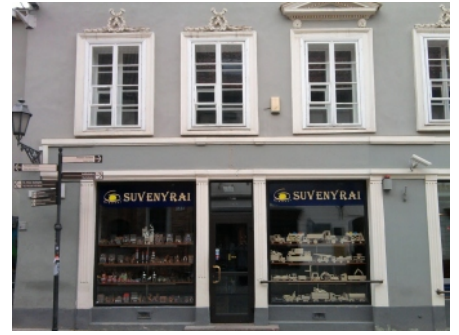
8. Kultūros paveldo objekto būklės apibūdinimas Gatvės korpuso fasadas(F1-3): Ia. langai nauji vitrininiai, pakopos prie durų naujos akmeninės; IIa. langai nekeisti mediniai, tradicinio skaidymo. Stogas dengtas molio čerpėmis. Lietaus vandens nuvedimo stovai sukanalizuoti, tvarkingi. Kiemo fasade yra metaliniai laiptai į antrą aukštą(F4). Stogo danga keraminės čerpės, dalis stogo dangos yra skarda, įrengti plokštuminiai stoglangiai, kaminas netinkuotas, galvutė neapskardinta(F5). Šiaurinis kiemo korpusas(F6-9) atremontuotas. Ugniasienė į Pilies g. 7 kiemą netinkuota(F10). Langai nauji mediniai, stogo danga keraminės čerpės, stoge įrengti plokštuminiai stoglangiai(F11-12) ir vienas tūrinis stoglangis(F23). Kaminai netinkuoti, tvarkingi, galvutės apskardintos. Lietaus vandens nuvedimo stovai sukanalizuoti. Beveik per visą korpuso ilgį padaryta prieduobė(F13). Tvora iš kiemo pusės netinkuota(F14). Vartai tinkuoti, medinės vartų varčios naujos(F15). Kiemo danga lauko akmenys ir plytelės(F16-17). Kieme auga vienas medis, įrengta vieta žemaūgiams dekoratyviniams augalams(F18). Fasadas ir tvora Skapo gatvėje tinkuoti(išpaišyti grafiti)(F19-22).
