Vilniaus senamiesčio atnaujinimo agentūra

**KULTŪROS PAVELDO OBJEKTO BŪKLĖS PATIKRINIMO AKTAS**

2013 – 07 Nr. \_\_\_\_\_

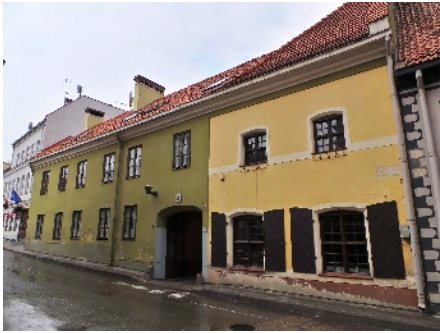
F1

**8. Kultūros paveldo objekto būklės apibūdinimas** Pastatas yra dviejų aukštų, sąlyginai susidedantis iš dviejų statinių(F2-3). Pagrindiniu (pietryčių) fasadu orientuotas į Rūdninkų gatvę(F1). Fasade langai pakeisti restauracijos metu, mediniai. Fasado dažai daugelyje vietų apsilupe(F4-5). Fasado centre yra įvažiavimo į kiemą anga su metalinėmis varčiomis(f6). Abipus pravažiavimo stovi apsauginiai vartų akmenys(F7). Pravažiavimo danga – betoninės trinkelės, perdenginys plokščias, betoninis. Pravažiavimo sienų tinkas nutrupėjęs, dažai apsilupe(F11). Kiemo šiaurė vakarų fasadas tinkuotas(F12) su medine galerija antrame aukšte(F12-15). Kiemo pietvakarių fasadas tinkuotas, langai mažose atentiškose angose nekeisti(F16-18). Prie šio fasado yra prieduobė su su įėjimo durimis į rūsi(F19-20). Kiemo gale esančio korpuso fasadai tinkuoti, langai nekeisti.(F21). Korpuso šiaurės vakarų fasade langai yra tikantarme ir trečiame aukštuose(F22). Cokolis paveiktas drėgmės(F22-23). Lietaus vanduo nuo stogų nuvestas ant gatvės ir kiemo dangų(F25). Pastato stogo danga keraminių čerpių, stoge yrengti plokštuminiai stoglangiai(F26-27). Kiemo danga betoninės trinkelės(F28).
