KULTŪROS PAVELDO OBJEKTO BŪKLĖS PATIKRINIMO AKTAS

2013 – 09 Nr. _____

1. Pavadinimas Igno Oginskio rūmų pastatų komplekso Rūdninkų g. pastatas
2. Kultūros vertybių registro unikalus kodas 26200
3. Adresas Rūdninkų g. 8
4. Valdytojas _____
(vardas, pavardė, gyv. vieta, tel. numeris/juridinio asmens pavadinimas, teisinė forma, buveinė, kodas, tel. numeris)
5. Paskelbtas ar nepaskelbtas saugomu kultūros paveldo objektu valstybės saugomas
6. Ankstesnio būklės patikrinimo data ir akto numeris _____

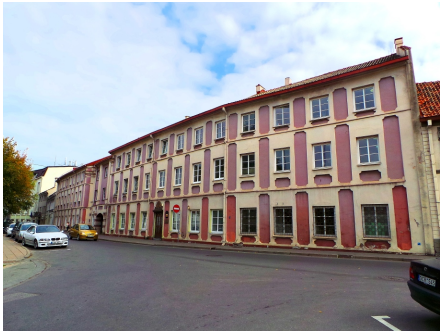
F1

8. Kultūros paveldo objekto būklės apibūdinimas Pastatas yra dviejų aukštų trijų aukštų, pagrindiniu (šiaurės vakarų) fasadu orientuotas į Rūdninkų gatvę(F01). Fasade daugelis langų pakeisti. Fasado cokolis vietomis yra aprūpėjęs(F02-04). Fasado centre yra įvažiavimas į kiemą(F05) su medinėmis varčiomis(F06-08). Pravažiavimo danga – betoninės plytelės(F09), perdanga – cilindrinis kryžminis skliautas(F10). Pravažiavimo sienų dažai apsilupę(F11). Kiemo pusėje pravažiavime įrengtos metalinės varčios(F12). Kiemo fasade daugelis langų pakeisti(F13-14). Pirmame aukšte yra kolonados(F15-16). Kai kurių kolonų apačios aprūpėjusios(F17). Ant stogo įrengtas tūrinis stoglangis(F18). Stogo danga – keraminės čerpės. Šiauriniame kiemo fligelyje pirmame aukšte dideli langai su geležinėmis grotomis. Antrame aukšte langai pakeisti, ant stogo įrengti tūriniai stoglangiai(F19). Pietinio kiemo fligelio langai nekeisti, antrame aukšte per pusę uždengti(F20). Pietinėje fasado dalyje yra mediniai vartai(F21). Lietaus vanduo nuo stogų nuvestas ant kiemo dangos(F22). Kiemo danga betoninės plytelės, pietinėje kiemo dalyje įrengta veja(F21, F23).
