Vilniaus senamiesčio atnaujinimo agentūra
(dokumento sudarytojo pavadinimas)

KULTŪROS PAVELDO OBJEKTO BŪKLĖS PATIKRINIMO AKTAS

1. Pavadinimas _____ *namas* _____
2. Kultūros vertybių registro unikalus kodas 1099
3. Adresas _____ *Stiklių g. 12/Žydu g. 2* _____
4. Valdytojas _____
(vardas, pavardė, gyv. vieta, tel. numeris/juridinio asmens pavadinimas, teisinė forma, buveinė, kodas, tel. numeris)
5. Paskelbtas ar nepaskelbtas saugomu kultūros paveldo objektu valstybės saugomas
6. Ankstesnio būklės patikrinimo data ir akto numeris _____

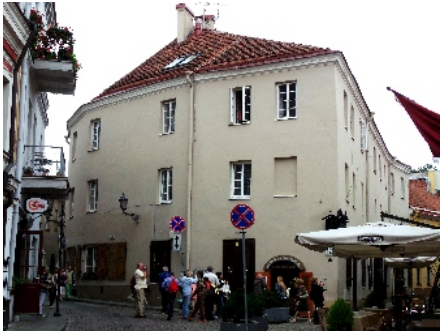
F1

8. Kultūros paveldo objekto būklės apibūdinimas Pastatas yra trijų aukštų, stovi keturių gatvių sankirtoje. Visi fasadai yra tinkuoti. Stiklių g. fasade(F1) visi langai pakeisti(F4). Pirmame aukšte yra komercinės paskirties patalpos. Visuose fasaduose pirmo aukšto langai su medinėmis langinėmis(F5, 6, 9, 10, 11, 12). Kitų gatvių fasaduose visi langai antrame ir trečiame aukštuose pakeisti(F3, 4, 7, 8). Pastato cokolis daugelyje vietų paveiktas drėgmės ir drusku, aprupėjęs(F13-15). Antakolskio g. fasade virš pirmo aukšto langų tinkas įtrūkęs, dažai atšokę(F16). Gatvių fasaduose lietaus vanduo nuvestas ant šaligatvio dangos(F17-18). Pastatas turi du įvažiavimo vartus į kiemą. Vienas įvažiavimas yra iš Žydų gatvės su medinėmis varčiomis(F19-20). Įvažiavimo danga betoninės plytelės(F21), perdanga – cilindrinis skliautas(F22), skliauto dažai apsilupe. Kitas įvažiavimas yra iš Antakolskio gatvės, su medinėmis varčiomis(F23). Kiemo šiaurės vakarų fasade yra medinės galerijos antrame ir trečiame aukštuose(F25-28). Kiemo fasadai tinkuoti, dažai daug kur apsilupe(F29-33). Augelis langų kiemo fasaduose pakeisti. Kieme tarp pastatų yra mūrinė arka(F34-35). Kiemo danga yra betoninių plytelių(F36). Lietaus vanduo nuo stogų nuvetas ant kiemo dangos(F37). Pastato stogo danga yra keraminių čerpių, stoge įrengti plokštuminiai stoglangiai, kaminai sutvarkyti(F38-39).
