KULTŪROS PAVELDO OBJEKTO BŪKLĖS PATIKRINIMO AKTAS

2012-03 Nr. ____
(data)

1. Pavadinimas Pastatų komplekso šiaurės vakaru pastatas
2. Kultūros vertybių registro unikalus kodas 4
3. Adresas Stiklių g. 4
4. Valdytojas _____
(vardas, pavardė, gyv. vieta, tel. numeris/juridinio asmens pavadinimas, teisinė forma, buveinė, kodas, tel. numeris)
5. Paskelbtas ar nepaskelbtas saugomu kultūros paveldo objektu valstybės saugomas
6. Ankstesnio būklės patikrinimo data ir akto numeris _____

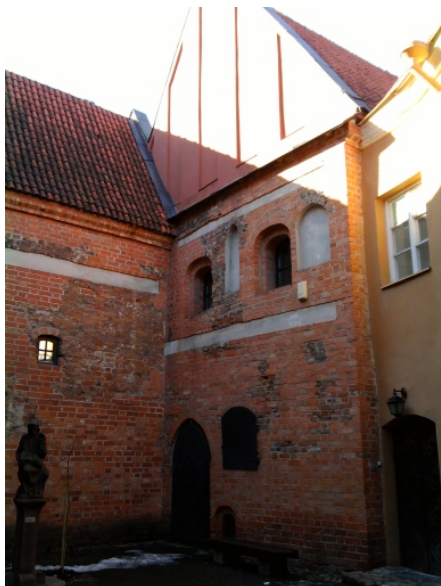
F1

Šiaurinio korpuso rytinis fasadas (F01) matosi iš Stiklių 4 kiemelio. Fasadas yra raudonų plytų, restauruotas. Pirmame aukšte yra metalu kaustytos durys ir vienas langas su metaline langine (F03).

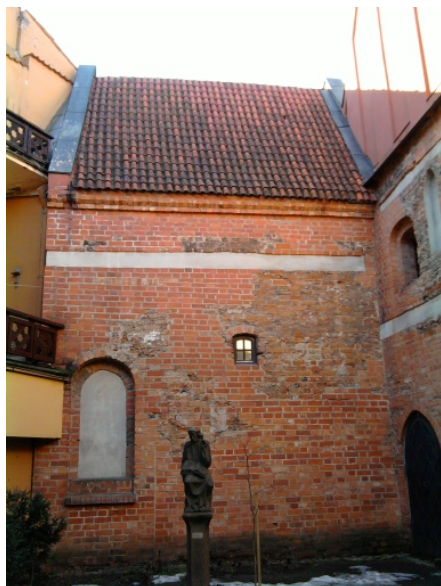
F2

8. Kultūros paveldo objekto būklės apibūdinimas Pastatas yra dviejų aukštų, susidedantis iš trijų korpusų (F10, F40). Rytinio korpuso šiaurinis fasadas matosi iš Stiklių 4 kiemo (F02). Pirmame aukšte fasadas yra netinkuotas, restauruotas raudonų plytų mūro. Antrame aukšte yra nedidelis langelis (F06), fasadas tinkuotas (F11-12). Pietinis (tinkuotas) fasadas matosi iš Didžiosios 19 kiemo (F11). Šio fasado pirmame aukšte yra metalu kaustytos durys, vedančios į rūšį (F13). Prie durų yra nedidelė prieduobė. Antrame aukšte yra du langai (F14). Pastatas dengtas keraminėmis čerpėmis.

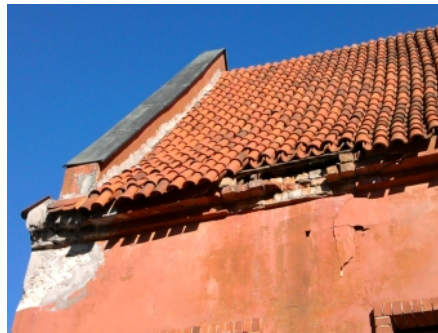
F23

Pietinio korpuso visi fasadai ir frontonai tinkuoti. Vakarinio fasado(F10, F16) pirmame aukšte yra vienos durys ir langas, antrame aukšte yra du langai(F16). Pietiniame fasade yra po tris langus pirmame ir antrame aukštuose(F19-22). Prie fasado yra nedidelė prieduobė su rūšio langu(F35). Karnizas prie stogo atrupėjęs, nėra dalies čerpių(F23). Sienos ištepliotos dažais(F27-28).

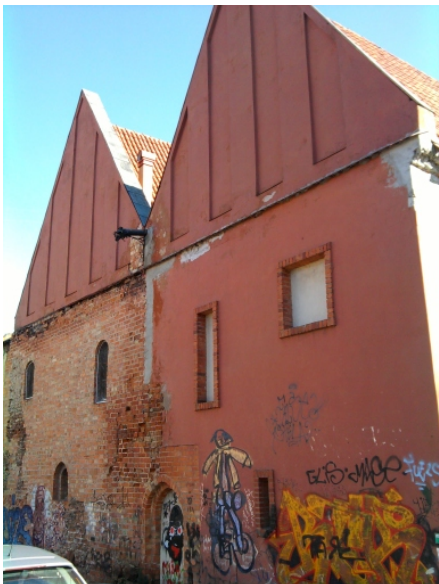
F25

Antrame aukšte du mediniai langai(F04-05). Frontonas tinkuotas(F07). Vakarinis fasadas raudonų plytų mūro(F25), atrupėjęs ir paveiktas drėgmės. Pirmame aukšte yra nedidelis langelis(F29) su grotomis. Antrame aukšte yra du mediniai langai. Frontonas tinkuotas(F26). Karnizas virš fasado atrupėjęs(F33). Prie fasado yra betoninė prieduobė su rūšio langu(F34).

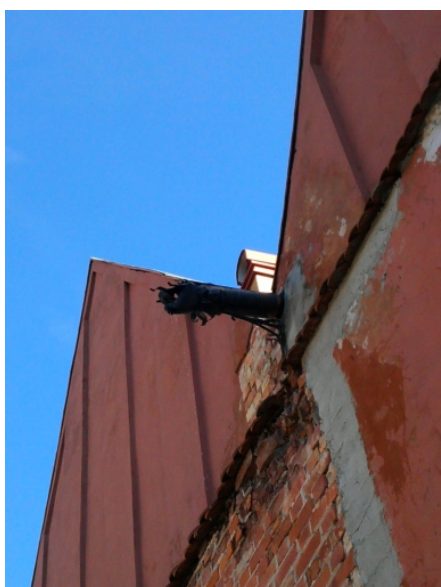
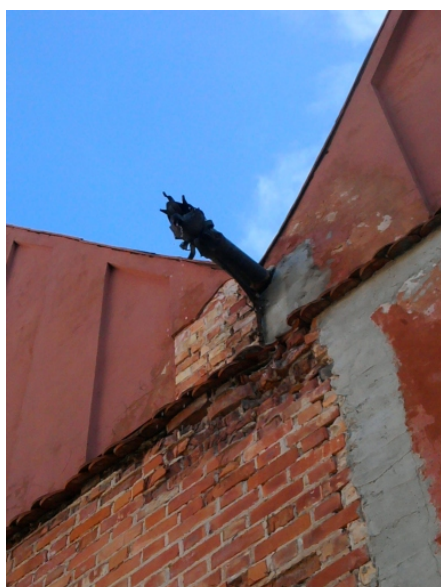
Nuogrindos prie šiaurinio ir pietinio korpusų išbetonuotos(F36-38). Kiemelis prie pietinio korpuso išgrįstas betoninėmis plytelėmis(F39). Lietaus vanduo nuo korpusų stogų susijungimo vietos nuvedamas dekoratyviniu lietvamzdžiu(F31-32). Kitų lietvamzdžių nėra.
