KULTŪROS PAVELDO OBJEKTO BŪKLĖS PATIKRINIMO AKTAS

2012-03 Nr. _____

1. Pavadinimas Pastatų komplekso šiaurės pastatas
2. Kultūros vertybių registro unikalus kodas 34567
3. Adresas Stiklių g. 4
4. Valdytojas _____
(vardas, pavardė, gyv. vieta, tel. numeris/juridinio asmens pavadinimas, teisinė forma, buveinė, kodas, tel. numeris)
5. Paskelbtas ar nepaskelbtas saugomu kultūros paveldo objektu _____
6. Ankstesnio būklės patikrinimo data ir akto numeris _____

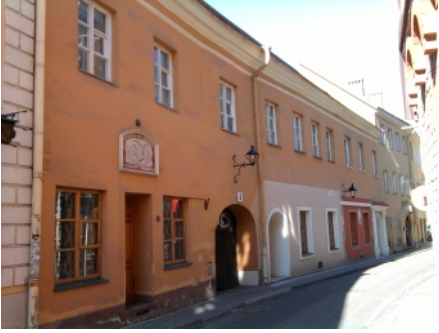
F1

- 8. Kultūros paveldo objekto būklės apibūdinimas** Pastatas yra dviejų aukštų, šiaurės rytų fasadu orientuotas į Stiklių gatvę (F01). Visi fasadai tinkuoti. Pirmame aukšte kairėje pravažiavimo pusėje yra dalės salonas, langai ir durys pakeisti(F02). Dešinėje pravažiavimo yra įrenginėjamas restoranas. 2008 metais buvo atlikti fasado architektūriniai tyrimai(F53) ir vėliau pirmas fasado aukštas buvo rekonstruotas(F04, F06, F07, F09). Po rekonstrukcijos langai ir durys pirmame aukšte pakeisti. Antrame aukšte pakeisti tik trys šiaurinėje fasado dalyje esantys langai(F08). Kiti langai nekeisti(F03, F05).

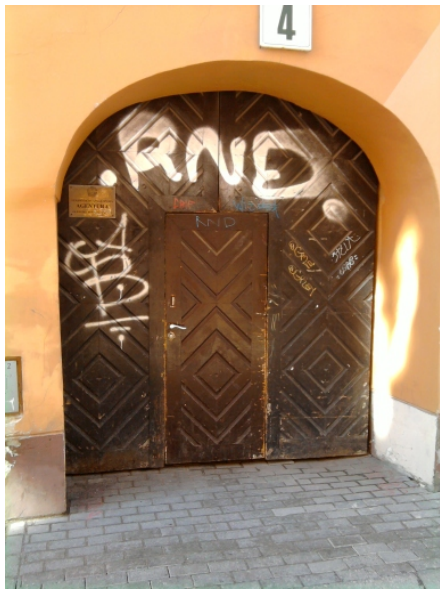
F10

Pravažiavimo į kiemą angoje yra medinės vartų varčios(F10). Pravažiavimo danga – betoninės trinkelės(F11), perdanga – cilindrinis skliautas(F12,F22). Pravažiavime sienų tinkas aplopytas, dažai nusilupe(F13). Pravažiavimo kampe ir pravažiavime yra vartų apsauginiai akmenys(F32).

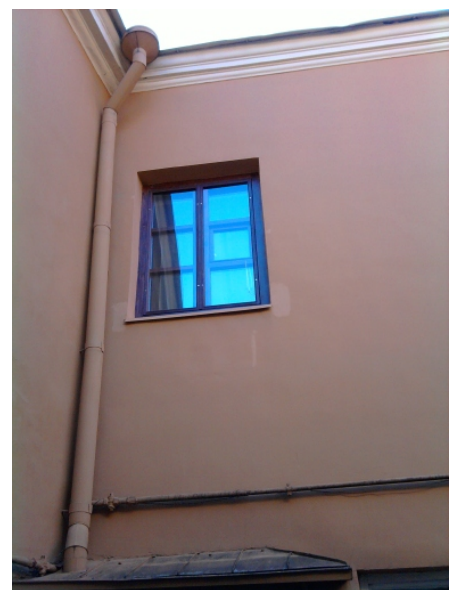
F18

Kiemo(pietvakariu) fasado(F14, F21) pirmame aukšte yra vienas langas(F31)(pakeistas), antrame aukšte vienas langas pakeistas, kitas senas. Kiemo kairinio fligelio(F15) šiaurės vakarų fasado pirmame aukšte yra įėjimo durys(F16) ir langas(F17). Antrame aukšte yra vienas pakeistas langas(F18). Pietvakariniame fasade antrame aukšte yra langas ir balkono durys(F19). Balkonas su mediniais turėklais glaudžiasi prie pastato Stiklių 2 fasado(F20). Ant stogo įrengti plokštuminiai stoglangiai(F23-24).

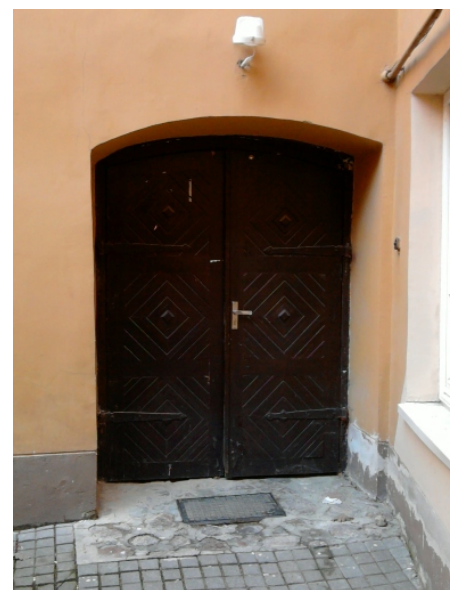
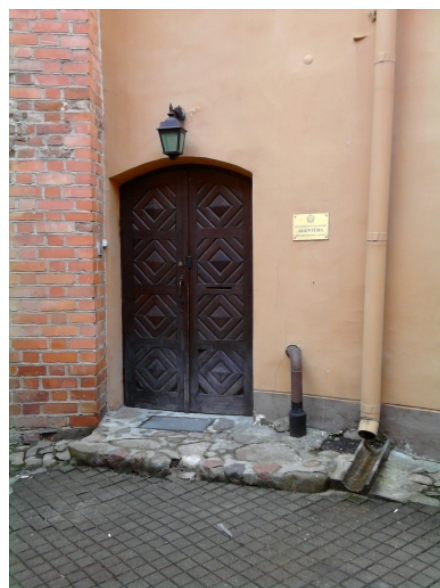
Dešinio(F25-26) fligelio pirmame aukšte yra dvi durys(F27, F33) ir du nekeisti langai(F28). Antrame aukšte du langai pakeisti(F29) ir du nekeisti langai(F30). Šiaurės vakarų fasadas matosi iš pastato Stiklių 6 kiemo(F42-44, F49). Pirmame aukšte įrengtos naujos durys į kiemą(F44) ir pakeisti keturi langai(F45-46). Du langai fasado pirmame aukšte nekeisti(F47). Antrame aukšte pakeisti trys langai(F42) ir trys langai nekeisti(F43). Du langai, esantys už mūrinės tvoros nekeisti(F49). Pirmo aukšto lygyje fasade įrengta paduodamosios ventiliacijos anga(F46, F43). Stoge įrengti du įtraukti stoglangiai(F52). Stogų danga – keraminės čerpės.

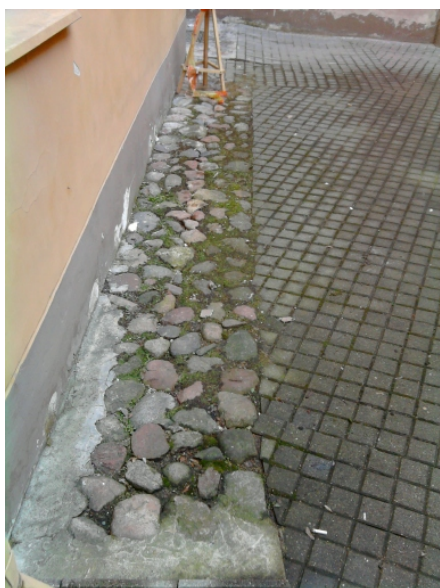
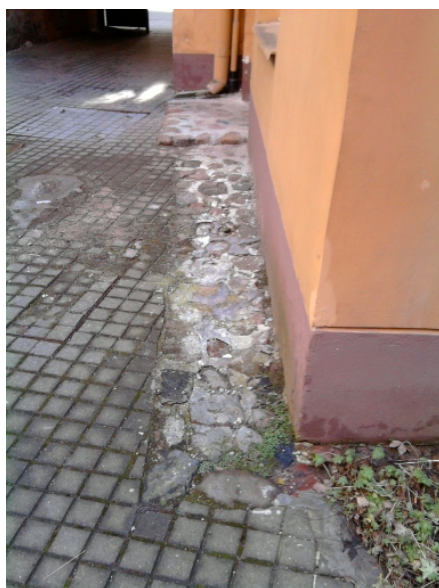
Kiemo danga – betoninės trinkelės(F37-40). Palei cokolius įrengtos lauko akmenų nuogrindos(F34-35). Kieme įrengtas nedidelis augmenijos plotas su krūmais(F41). Gatvėje lietaus vanduo nuvestas ant šaligatvių, kiemuose ant kiemo dangos (F36, F50-51).
