**KULTŪROS PAVELDO OBJEKTO BŪKLĖS PATIKRINIMO AKTAS**

2012-03 Nr. \_\_\_\_\_  
(data)

1. Pavadinimas Pastatų komplekso pirmas pastatas
2. Kultūros vertybių registro unikalus kodas 284
3. Adresas Stiklių g. 6
4. Valdytojas \_\_\_\_\_  
(vardas, pavardė, gyv. vieta, tel. numeris/juridinio asmens pavadinimas, teisinė forma, buveinė, kodas, tel. numeris)
5. Paskelbtas ar nepaskelbtas saugomu kultūros paveldo objektu \_\_\_\_\_
6. Ankstesnio būklės patikrinimo data ir akto numeris \_\_\_\_\_

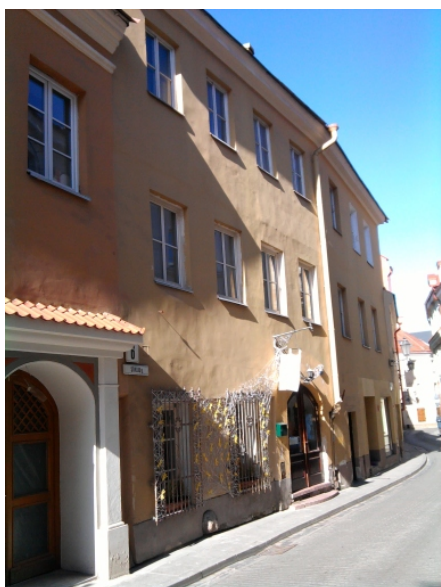
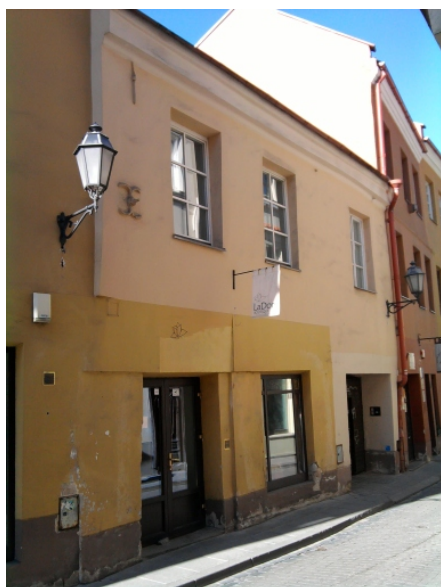
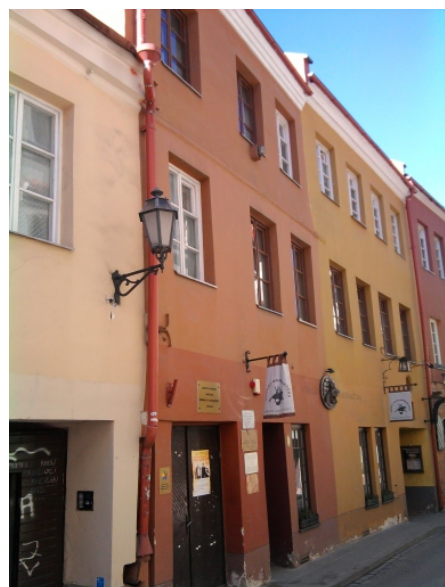
F1

**8. Kultūros paveldo objekto būklės apibūdinimas** Pastatas susideda iš dviejų ir trijų aukštų statinių(F01-03). Pastatas pagrindiniu šiaurės rytų fasadu orientuotas į Stiklų gatvę. Pietinė fasado dalis yra trijų aukštų(F01). Pirmame aukšte esančių komercinių patalpų langai ir durys pakeisti mediniai(F04-05), keli langai su išorinėmis grotomis. Antrame ir trečiame aukštuose visi langai mediniai, dalis jų pakeisti(F06-07). Vidurinio dviejų aukštų pastato pirmo aukšto komercinių patalpų langai ir durys pakeistos medinės(F08). Antro aukšto langai pakeisti(F09). Šio pastato pirmo aukšto tinkas apdaužytas, apsilupę dažai(F10-11). Šiaurinėje dalyje stovinčio pastato pirmo aukšto fasade yra vienos senos durys(F13), o komercinių patalpų vienos durys ir langas pakeisti. Cokolis apsilupęs. Antrame ir trečiame aukštuose langai pakeisti mediniai, skirtingų spalvų(F14).

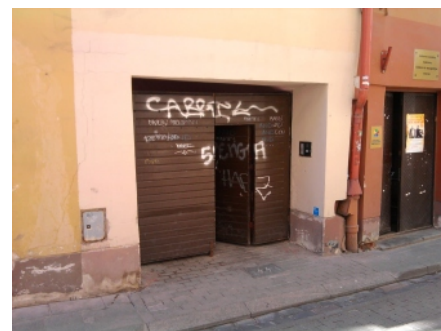
F12

Dviejų aukštų pastate yra pravažiavimo į kiemą anga su medinėmis varčiomis(F12). Pravažiavimo danga betoninės plytelės(F15), perdanga cilindrinis skliautas(F16, F20). Pravažiavimo sienos išpaišytos(F17-18). Pravažiavimo dešinėje yra prieduobė su durimis(F19).

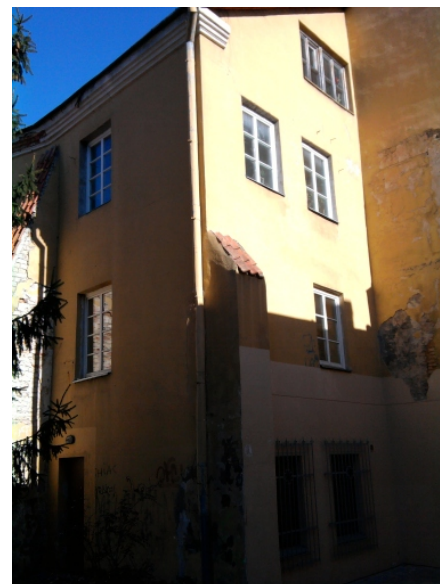
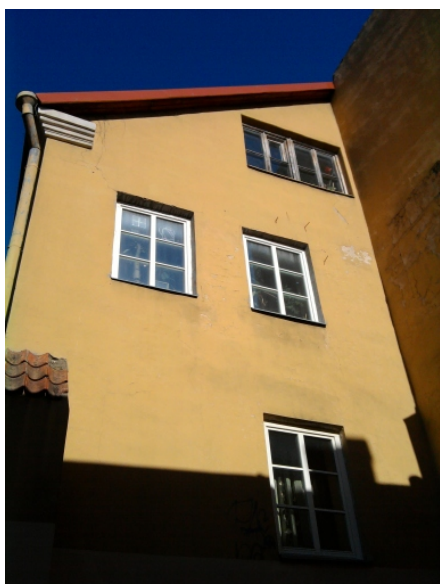
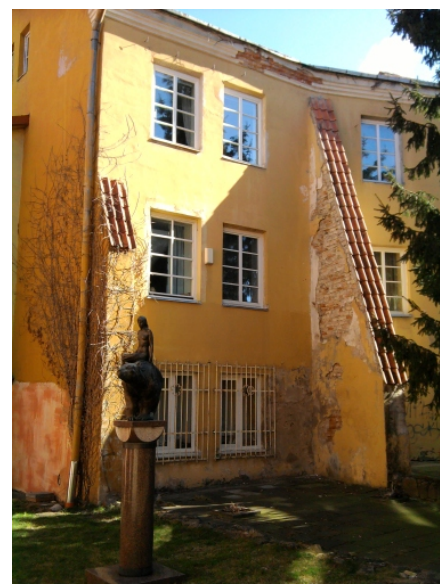
F21

Pietinėje dalyje stovinčio trijų aukštų pastato kiemo fasado pirmo aukšto langai pakeisti su metalinėmis grotomis(F23, F25). Antro ir trečio aukštų langai pakeisti mediniai, frontone esantis pastogės langas nekeistas(F21-22, F24). Pastato pirmo aukšto ir kontraforso tinkas apsilupęs(F25).

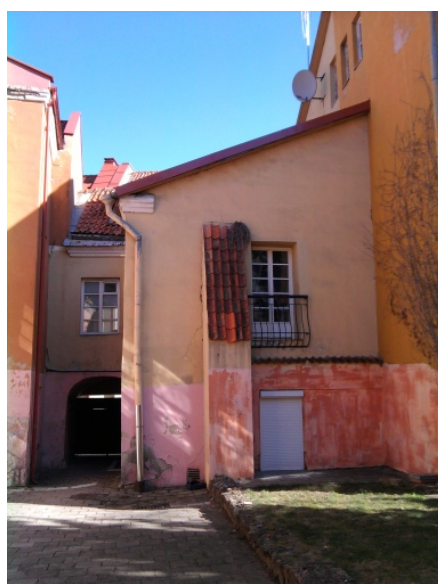
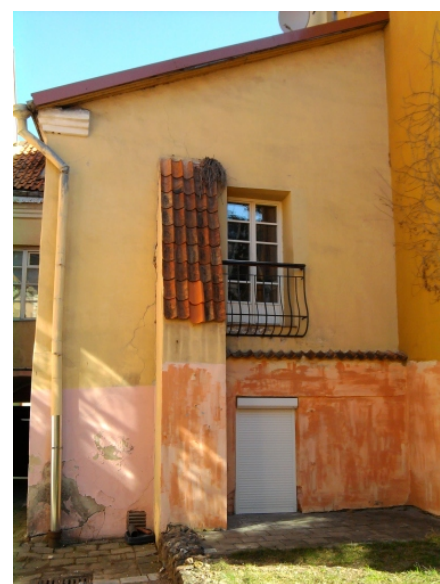
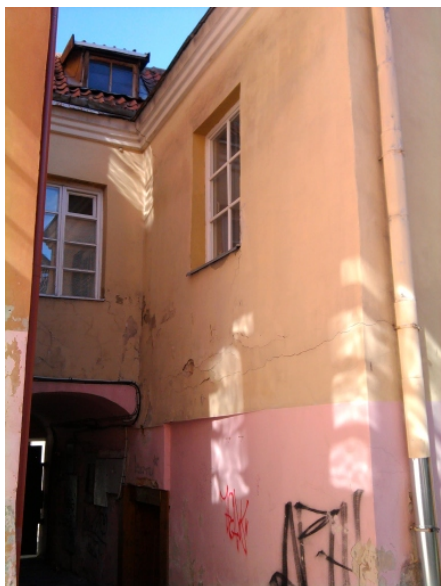
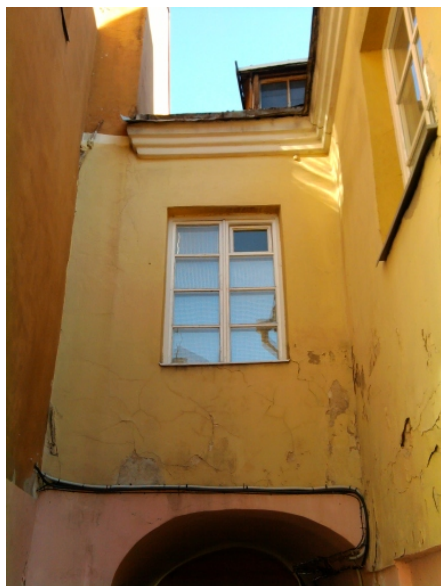
F26

Dviejų aukštų pastato kiemo fasaduose esantys vieni langai pakeisti, kiti nekeisti(F26-29). Pirmame aukšte langas su apsauginėmis žaliuzėmis. Ant stogo yra nedidelis tūrinis stoglangis(F30). Pirmo aukšto lygyje fasadas išdažytas kita spalva, dažai išblukę ir apsilupę.

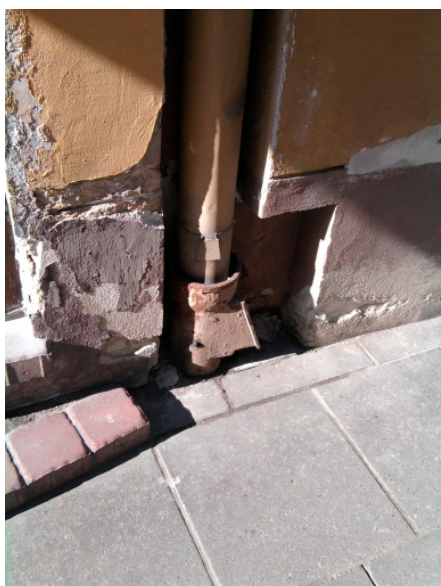
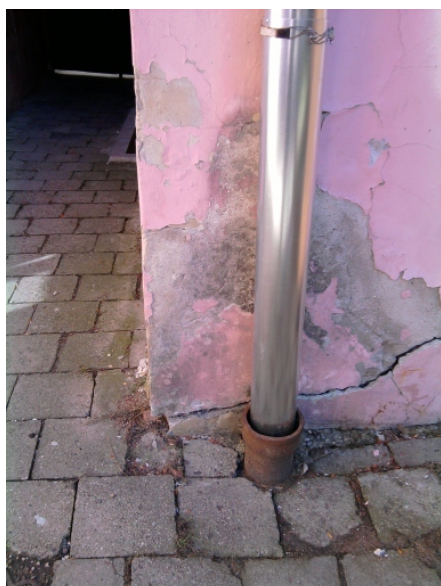
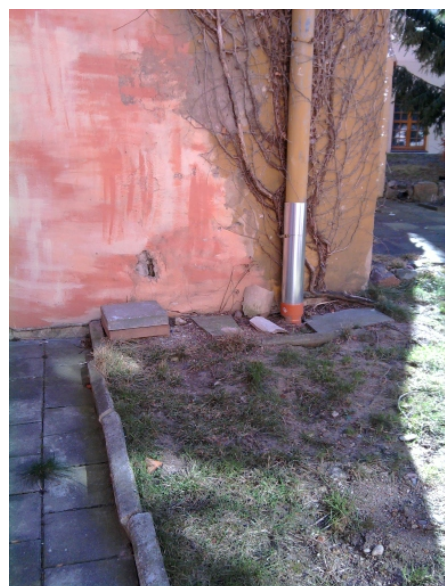
F31

Pastato stogai dengti keraminėmis čerpėmis. Lietaus vanduo nuo stogų kai kur nuvedamas į lietaus kanalizaciją(F31-33), kitur nuvedamas ant kiemo dangos(F34-35). Kiemas dengtas betoninėmis plytelėmis. Kieme irengta žalia veja, kur auga sena eglė ir pastatyta dekoratyvinė skulptūra(F36-38).
