Vilniaus senamiesčio atnaujinimo agentūra
(dokumento sudarytojo pavadinimas)

KULTŪROS PAVELDO OBJEKTO BŪKLĖS PATIKRINIMO AKTAS

1. Pavadinimas Pastatų komplekso antras pastatas
2. Kultūros vertybių registro unikalus kodas 34588
3. Adresas Stiklių g. 6
4. Valdytojas _____
(vardas, pavardė, gyv. vieta, tel. numeris/juridinio asmens pavadinimas, teisinė forma, buveinė, kodas, tel. numeris)
5. Paskelbtas ar nepaskelbtas saugomu kultūros paveldo objektu _____
6. Ankstesnio būklės patikrinimo data ir akto numeris _____

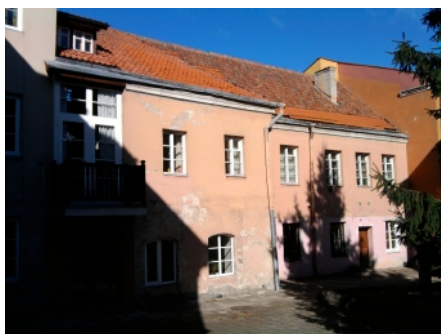
F1

- 8. Kultūros paveldo objekto būklės apibūdinimas** Pastatas yra dviejų aukštų, stovi kieme(F01). Fasadas tinkuotas, daugelyje vietų tinkas nubyrėjęs, dažai apsilupe(F04-06). Pirmame aukšte visi langai pakeisti, bet yra skirtingų spalvų(F05-08). Antrame aukšte langai nekeisti(F09-12). Pietinėje fasado dalyje yra balkonas antrame aukšte su mediniais turėklais ir naujomis medinėmis durimis(F02, F13). Virš balkono ant stogo yra nedidelis tūrinis vienšlaitis stoglangis(F13). Stogo danga keraminės čerpės,

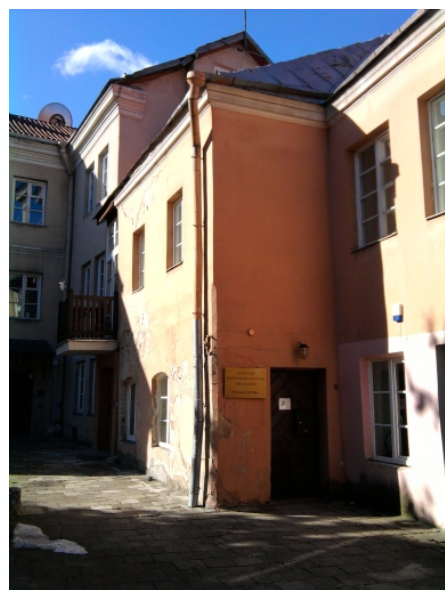
F3

kaminas netinkuotas, apskardinta galvute(F11-13). Lietaus vanduo nuo stogo nuvestas ant kiemo dangos(F03, F08). Kiemo danga betoninės plytelės(F14).
