Vilniaus senamiesčio atnaujinimo agentūra

**KULTŪROS PAVELDO OBJEKTO BŪKLĖS PATIKRINIMO AKTAS**

1. Pavadinimas pastatų komplekso (1102) pietryčių pastatas
2. Kultūros vertybių registro unikalus kodas 27494
3. Adresas Subačiaus g. 3
4. Valdytojas \_\_\_\_\_  
(vardas, pavardė, gyv. vieta, tel. numeris/juridinio asmens pavadinimas, teisinė forma, buveinė, kodas, tel. numeris)
5. Paskelbtas ar nepaskelbtas saugomu kultūros paveldo objektu valstybės saugomas
6. Ankstesnio būklės patikrinimo data ir akto numeris \_\_\_\_\_

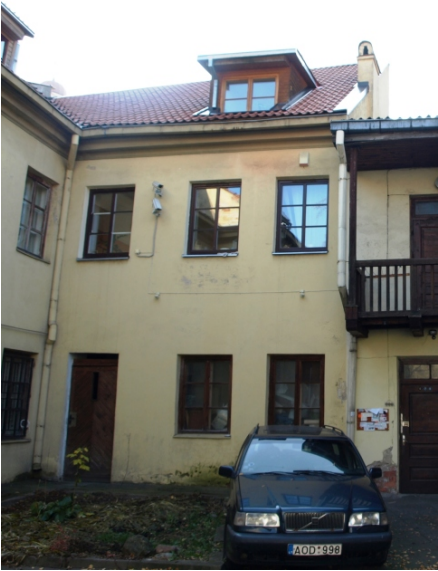
F1

**8. Kultūros paveldo objekto būklės apibūdinimas** Pastatas yra dviejų aukštų, su vienšlaičiu stogu, stovi pietinėje ir rytinėje kiemo dalyse. Pastato fasadai(F1-3, F5) yra tinkuotas ir dažytas. Fasade visi langai pakeisti. Stogo danga keraminės čerpės. Ant stogo yra įrengti keturi tūriniai stoglangiai(F2, F4). Kaminai tinkuoti, su užapvalintu ir apskardintu viršumi. Prie namo įrengti plotai želdynams, viename jų auga beržai(F2).
