Vilniaus senamiesčio atnaujinimo agentūra

KULTŪROS PAVELDO OBJEKTO BŪKLĖS PATIKRINIMO AKTAS

1. Pavadinimas pastatų komplekso (1102) šiaurės pastatas
2. Kultūros vertybių registro unikalus kodas 27492
3. Adresas Subačiaus g. 3
4. Valdytojas _____
(vardas, pavardė, gyv. vieta, tel. numeris/juridinio asmens pavadinimas, teisinė forma, buveinė, kodas, tel. numeris)
5. Paskelbtas ar nepaskelbtas saugomu kultūros paveldo objektu valstybės saugomas
6. Ankstesnio būklės patikrinimo data ir akto numeris _____

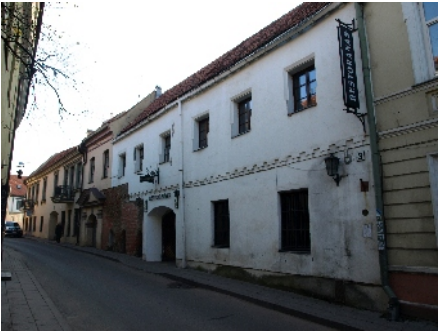
F1

8. Kultūros paveldo objekto būklės apibūdinimas Pastatas susideda iš dviejų 2 aukštų korpusų. Abiejų korpusų pagrindiniai fasadai yra orientuoti į Subačiaus gatvę. Vakarinio korpuso fasadas yra tinkuotas(F1). Pirmo aukšto langai yra pakeisti mediniai su išorinėmis metalinėmis grotomis(F2, F27). Antro aukšto langai yra pakeisti mediniai. Rytinio korpuso gatvės fasade pirmame aukšte atidengtas gotikinis plytų mūras su trimis nišomis. Šalia yra uždaryta pravažiavimo anga su portalu(F3). Vakariniame korpuse yra pravažiavimo anga(F4) su medinėmis varčiomis(F4, F5). Pravažiavimo danga betoninės plytelės(F6), perdanga cilindriniai ir kryžminiai tinkuotų plytų mūro skliautai(F5, F7). Pravažiavime yra dvejios pakeistos medinės durys(F9). Šio pastato kiemo fasade(F28) antrame aukšte virš pravažiavimo yra du seni langai ir vienas pakeistas medinis langas(F10). Ant stogo yra nedidelis tūrinis stoglangis(F11). Kairys kiemo fligelis yra dviejų aukštų tinkuotas. Pirmame aukšte yra didelis arkinis medinis langas su metalinėmis grotomis(F12). Pirmame aukšte trys mediniai langai su metalinėmis grotomis ir vienos medinės durys(F13, F14). Antro aukšto 4 langai pakeisti mediniai ir du nekeisti(F15-F19). Ant stogo yra nedidelis senas tūrinis stoglangis(F19). Kaminai su cilindriniais užbaigimu sutvarkyti, tinkuoti(F19). Dešinys kiemo fligelis dviejų aukštų tinkuotas(F20). Pirmame aukšte esantys langai ie vienos durys pakeisti mediniai, antro aukšto visi langai pakeisti mediniai. Ant stogo naujai įrengti du tūriniai stoglangiai(F21). Kieme lietaus vanduo nuo stogo nevestas ant kiemo dangos(F22-F25), gatvėje lietaus vanduo nuvestas į lietaus kanalizaciją(F2). Pastato stogo danga keraminės čerpės. Kiemo danga betoninės plytelės(F26).

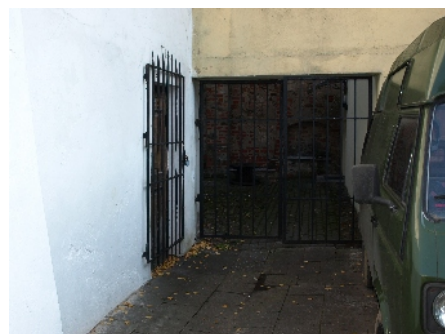
F31

Tarp šiaurinio namo ir pietryčių pastato yra praėjimas su metaliniais varteliais(F30) į nedidelį kiemelį. Kiemelio danga yra lauko rieduliai ir betoninių trinkelinių takeliai(F37). Iš šio kiemelio siauru cilindrinio skliautu dengtu praėjimu(F31-F34) galima patekti į kitą uždarytą kiemelį esantį prie rytinio korpuso.
