**KULTŪROS PAVELDO OBJEKTO BŪKLĖS PATIKRINIMO AKTAS**

1. Pavadinimas namų komplekso pietų namas
2. Kultūros vertybių registro unikalus kodas 27460
3. Adresas Subačiaus g. 6
4. Valdytojas \_\_\_\_\_  
(vardas, pavardė, gyv. vieta, tel. numeris/juridinio asmens pavadinimas, teisinė forma, buveinė, kodas, tel. numeris)
5. Paskelbtas ar nepaskelbtas saugomu kultūros paveldo objektu valstybės saugomas
6. Ankstesnio būklės patikrinimo data ir akto numeris \_\_\_\_\_

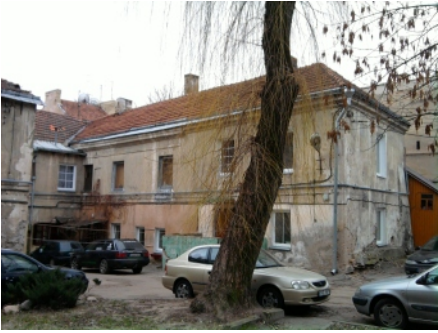
F19

Vakarinis fligelis yra dviejų aukštų(F19), fasadas tinkuotas. Pirmas aukštas buvo dažytas(F20-21), antrame aukšte dažai išblukę. Pirmame aukšte yra įvairių formų ir skaidymo langai(F19). Langai pakeisti, plastikiniai(F20-21). Šiaurinėje fligelio dalyje yra įėjimas į namą su mūrine tinkuota tvorele(F21). Antrame aukšte langai pakeisti, skirtingų medžiagų, spalvų ir skaidymo(F223-23). Šiauriniame fligelio fasade yra po vieną pakeistą langą pirmame ir antrame aukštuose(F24-25). Fasado tinko dažai išblukę. Stogo danga keraminės čerpės, kaminai tinkuoti, kai kurių tinkas nutrupėjęs(F19, F26). Lietaus vanduo nuo stogo nuvestas ant kiemo dangos(F28).

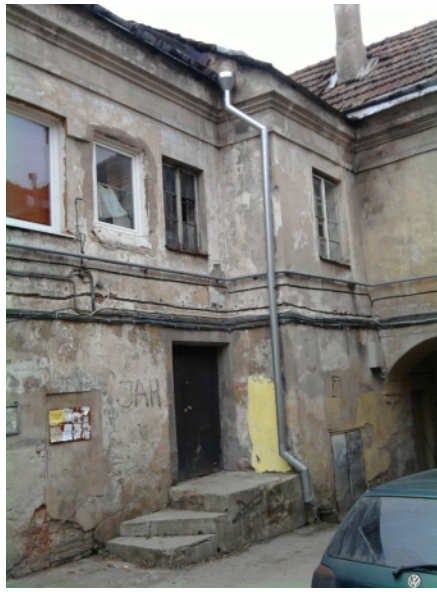
F29

Pastato vakarinis kiemo fasadas tinkuotas, dažai išblukę, daugelyje vietų tinkas ir plytos nubyrėję(F29, 30, 31, 36). Pirmame aukšte yra vienos įėjimo durys laiptų aikštele(F30). Virš durų esantis langas nekeistas, kiti langai pakeisti plastikiniai, skirtingo dydžio ir dalinimo.

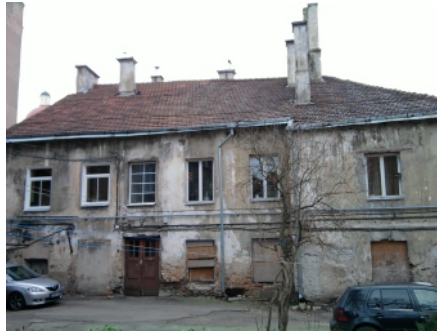
F32

Pastato šiaurinis kiemo fasadas(F32) tinkuotas. Tinko dažai išblukę, tinkas daugelyje vietų nubyrėjęs, cokolyje nutrupėjęsios plytos(F33-35, F37-38). Pirmame aukšte langų angos užkaltos mediniais skydais(F34, F38). Įėjimo durys(F52), apžiūros metu pakeistos į metalines(F51). Antrame aukšte langai pakeisti plastikiniai, skirtingo skaidymo(F34-35). Stogo danga keraminės čerpės, kaminai tinkuoti(F32). Lietaus vanduo nuo stogo nuvestas ant kiemo dangos(F39-40). Kiemo danga asfaltas(F42-43).
