Vilniaus senamiesčio atnaujinimo agentūra

**KULTŪROS PAVELDO OBJEKTO BŪKLĖS PATIKRINIMO AKTAS**

1. Pavadinimas namų komplekso vakarų namas
2. Kultūros vertybių registro unikalus kodas 33932
3. Adresas Subačiaus g. 6
4. Valdytojas \_\_\_\_\_  
(vardas, pavardė, gyv. vieta, tel. numeris/juridinio asmens pavadinimas, teisinė forma, buveinė, kodas, tel. numeris)
5. Paskelbtas ar nepaskelbtas saugomu kultūros paveldo objektu valstybės saugomas
6. Ankstesnio būklės patikrinimo data ir akto numeris \_\_\_\_\_

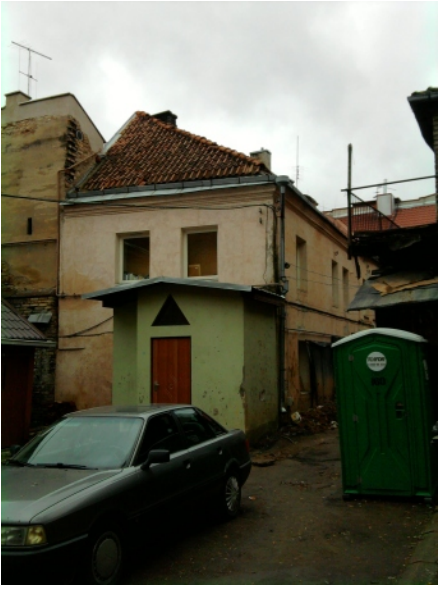
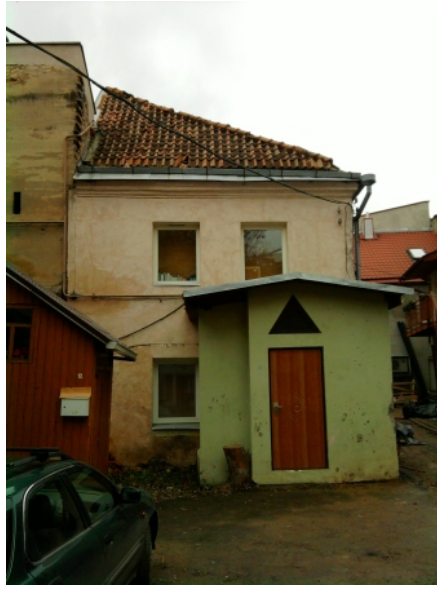
F1

**8. Kultūros paveldo objekto būklės apibūdinimas** Pastatas stovi vakarinėje kiemo dalyje, plane „L“ formos. Rytinis fasadas(F1-2) atsuktas į pagrindinį kiemą. Pirmame aukšte yra vienas langas ir pristatytas prieangis su durimis. Langai pakeisti, plastikiniai. Šiaurinio fasado tinkas aprtrupėjęs, dažai išblukę(F3-5). Pirmame aukšte vykdomi remonto darbai(F4). Antrame aukšte langai pakeisti, plastikiniai. Pietinės pastato dalies stogo danga keraminės čerpės, kai kur aprtrupėjusios(F11-12). Kaminai geltonų plytų. Vienas kaminas tinkuotas(F11), kiti netinkuoti. Vienas kaminas gerokai apireš(F12). Ant stogo yra senas nedidelis tūrinis stoglangis(F11).

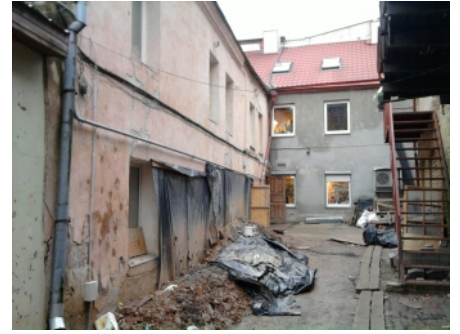
F3

Vakarinės pastato dalies rytinis fasadas(F7) tinkuotas, langai pakeisti plastikiniai(F8-10). Pirmame aukšte ant langų įrengtos apsauginės žaliuzės(F8). Pastato stogo danga metalinė, čerpių imitacija. Stoge įrengti du plokštuminiai stoglangiai(F7, F13). Kaminas aptaisytas skydais ir sutvirtintas metaliniais kampuočiais(F13). Lietaus vanduo nuo stogų nuvestas ant kiemo dangos(F3, F5). Kiemo danga gruntas ir ištrupėjęs asfaltas(F25).

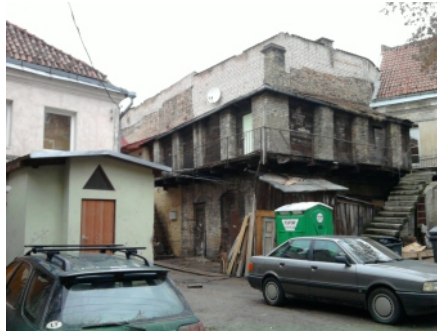
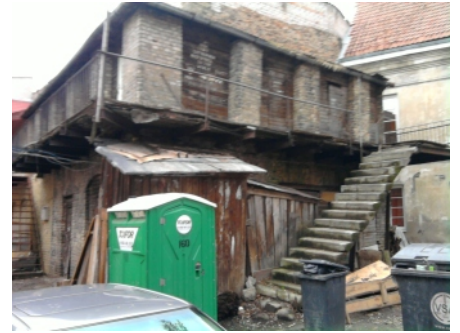
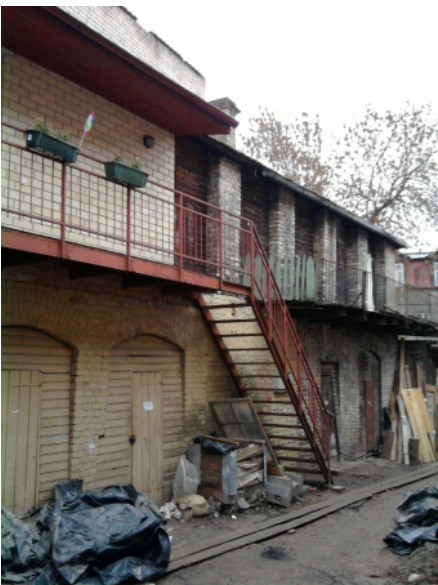
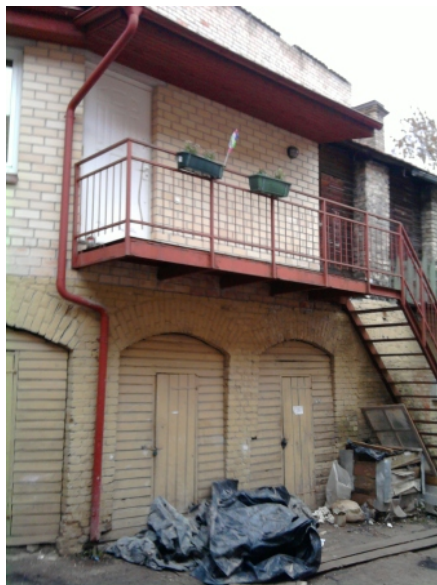
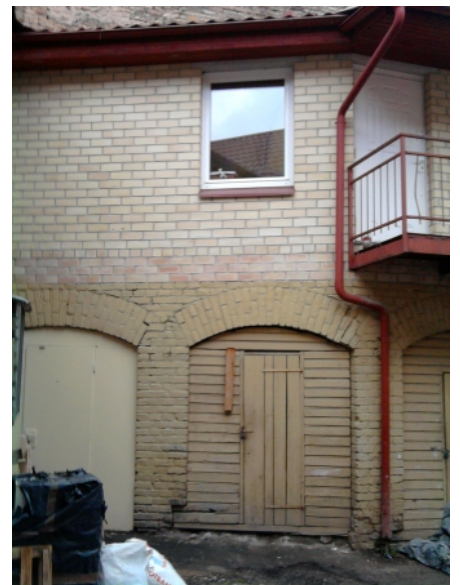
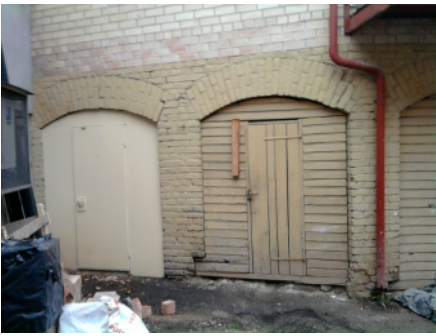
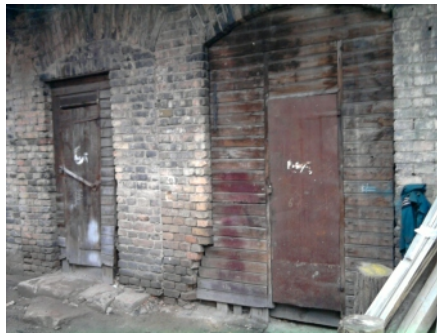
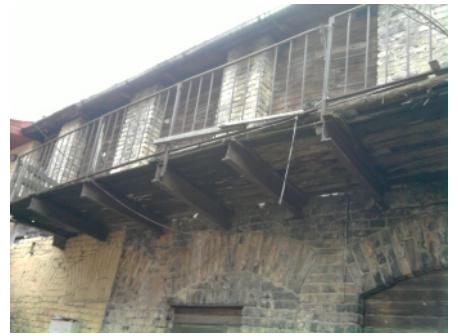
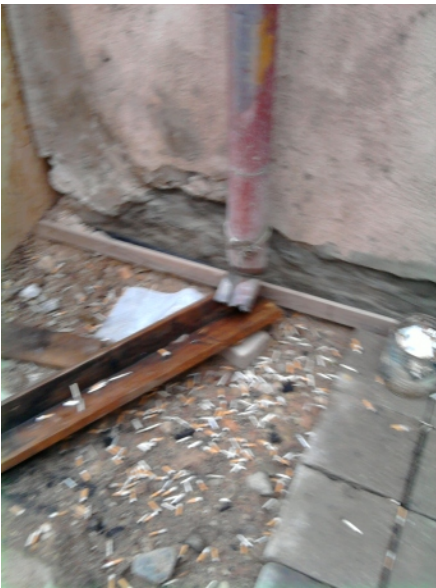
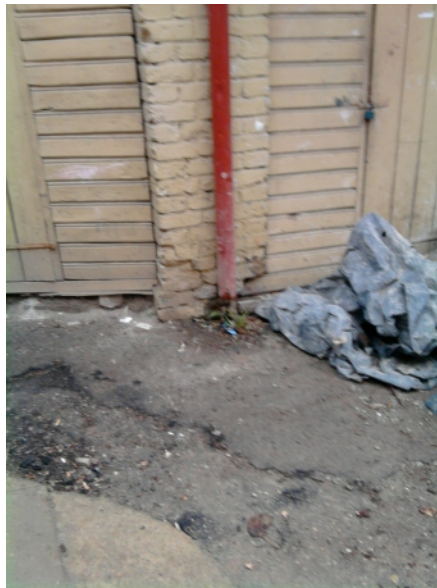
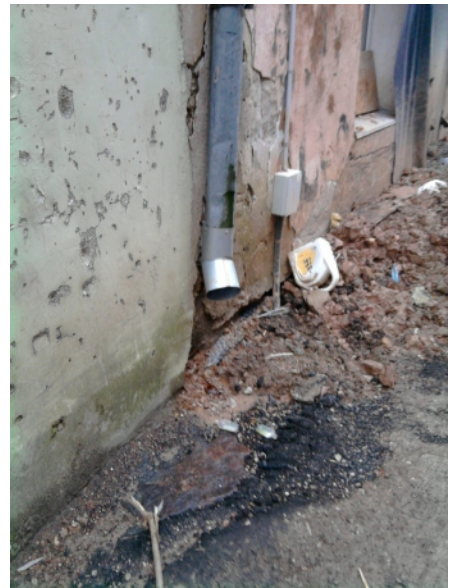
Priešais šiaurinį pastatą stovi dviejų aukštų sandėliukai. Dalis jų suremontuoti(F14-24).
