Vilniaus senamiesčio atnaujinimo agentūra

KULTŪROS PAVELDO OBJEKTO BŪKLĖS PATIKRINIMO AKTAS

2013 – 08 Nr. _____

1. Pavadinimas „Marija“ vila
2. Kultūros vertybių registro unikalus kodas 27038
3. Adresas Teatro g. 3
4. Valdytojas _____
(vardas, pavardė, gyv. vieta, tel. numeris/juridinio asmens pavadinimas, teisinė forma, buveinė, kodas, tel. numeris)
5. Paskelbtas ar nepaskelbtas saugomu kultūros paveldo objektu valstybės saugomas
6. Ankstesnio būklės patikrinimo data ir akto numeris _____

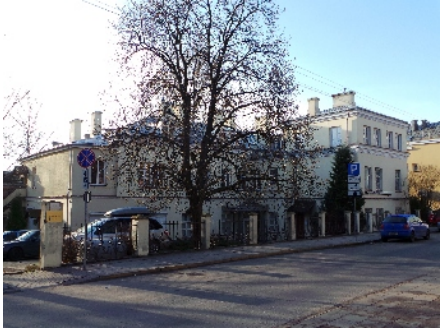
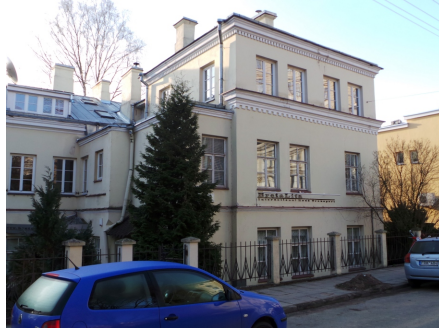
8. Kultūros paveldo objekto būklės apibūdinimas Pastatas yra dviejų aukštų, pagrindiniu (vakariniu) fasadu orientuotas į Teatro g. (F1-2). Fasade daugelis langų pakeisti, įrengtas stiklinis tamburas(F3). Pirmame aukšte langai nekeisti. Ant stogo įrengti tūriniai stoglangiai(F5). Kiti fasadai sutvarkyti(F6-14). Lietaus vanduo nuo stogo nuvestas ant kiemo dangos(F15-16). Kiemas grįstas betoninėmis trinkelėmis, įrengti žali plotai dekoratyviniams augalams(F17-18).
