**KULTŪROS PAVELDO OBJEKTO BŪKLĖS PATIKRINIMO AKTAS**

2014 – 04 Nr. \_\_\_\_\_

1. Pavadinimas Statinių ansamblio rytų namas
2. Kultūros vertybių registro unikalus kodas 29976
3. Adresas Tilto g. 1
4. Valdytojas \_\_\_\_\_  
(vardas, pavardė, gyv. vieta, tel. numeris/juridinio asmens pavadinimas, teisinė forma, buveinė, kodas, tel. numeris)
5. Paskelbtas ar nepaskelbtas saugomu kultūros paveldo objektu valstybės saugomas
6. Ankstesnio būklės patikrinimo data ir akto numeris \_\_\_\_\_

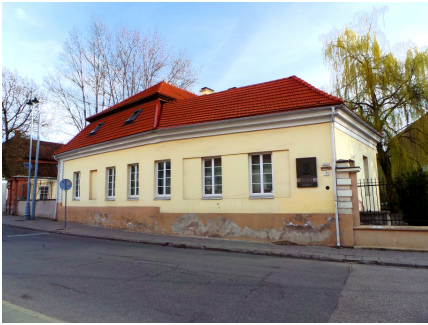
F1

**8. Kultūros paveldo objekto būklės apibūdinimas** Pastatas yra vieno aukšto su mansarda, fasadai tinkuoti. Pagrindiniu fasadu orientuotas į kiemą (F02-03). Pietinis fasadas remiasi į Tilto gatvę(F01). Tilto gatvės fasade cokolis aptrupėjęs(F04-05), lietaus vanduo nuvestas ant šaligatvio ir kiemo dangos(F06). Fasaduose langai pakeisti. Stogo danga keraminių čerpių. Kaminai tinkuoti, galvutės apskardintos(F11). Kieme daug želdynų (F07, 08, 10, 12).
