KULTŪROS PAVELDO OBJEKTO BŪKLĖS PATIKRINIMO AKTAS

1. Pavadinimas Namų komplekso antras namas
2. Kultūros vertybių registro unikalus kodas 28278
3. Adresas Tilto g. 8/Liauksmينو 3
4. Valdytojas _____
(vardas, pavardė, gyv. vieta, tel. numeris/juridinio asmens pavadinimas, teisinė forma, buveinė, kodas, tel. numeris)
5. Paskelbtas ar nepaskelbtas saugomu kultūros paveldo objektu valstybės saugomas
6. Ankstesnio būklės patikrinimo data ir akto numeris _____

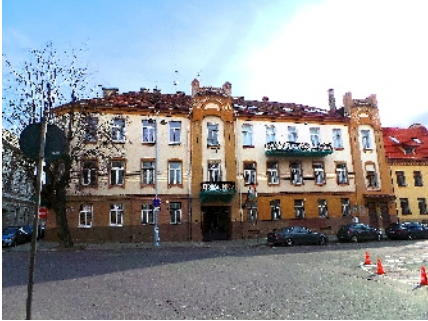
F1

8. Kultūros paveldo objekto būklės apibūdinimas Pastatas yra yra trijų aukštų, pagrindiniu fasadu orientuotas į Liauksmينو gatvę(F01). Rytinėje dalyje įrengta mansarda. Fasade daugelis langų pakeisti. Kai kuriose pastato fasado vietose yra įtrūkių(F04). Fasaduose esančiuose balkonuose pažeistos konstrukcijos(F03, 05). Pagrindiniame fasade yra pravažiavimas į kiemą su metalinėmis varčiomis(F06). Pravažiavimo danga – betoninė(F07), perdanga plokščia betoninė (F08). Pravažiavimo sienų dažai apsilupe(F09). Kiemo fasaduose daugelis langų pakeisti, dažai apsilupe(F10-11). Stogo danga keraminės čerpės(F12), stoguose įrengti plokštuminiai stoglangiai(F13). Kaminai netinkuoti, jų galvutės apskardintos(F14). Lietaus vanduo nuo stogų nuvestas ant kiemo dangos ir į lietaus kanalizaciją(F15-16). Cokolyje vietomis yra ištrupėjusios plytos(F17). Kiemo danga ištrupėjusi(F18).
