Vilniaus senamiesčio atnaujinimo agentūra

KULTŪROS PAVELDO OBJEKTO BŪKLĖS PATIKRINIMO AKTAS

1. Pavadinimas Namas
2. Kultūros vertybių registro unikalus kodas 1108
3. Adresas Totorių g. 22
4. Valdytojas _____
(vardas, pavardė, gyv. vieta, tel. numeris/juridinio asmens pavadinimas, teisinė forma, buveinė, kodas, tel. numeris)
5. Paskelbtas ar nepaskelbtas saugomu kultūros paveldo objektu valstybės saugomas
6. Ankstesnio būklės patikrinimo data ir akto numeris _____

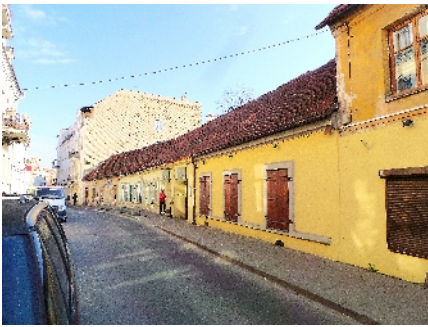
F1

8. Kultūros paveldo objekto būklės apibūdinimas Pastatas yra dviejų aukštų, pagrindiniu fasadu orientuotas į Totorių gatvę(F01-03). Dalis fasado suremontuota, dalis apleista(F01). Cokolis, angokraščiai ir fasado tinkas atrupėjęs(F05-08). Lietaus vanduo nuo stogo nuvestas ant šaligatvio dangos(F09-10). Stogo danga – keraminės čerpės. Iš Totorių gatvės yra įvažiavimo į kiemą vartai su metalinėmis varčiomis(F04). Pravažiavimo danga – betono(F11), perdanga plokščia, medinė, tinkas atrupėjęs(F12). Šiaurinio kiemo fasadai sutvarkyti, langai pakeisti, mediniai(F13-17). Stroge įrengti tūriniai stoglangiai(F13-15). Stogo danga – keraminės čerpės. Vakarinio korpuso kiemo fasadai netvarkyti (F18-19). Pietinio kiemo korpuso šiaurinis ir rytinis fasadai netinkuoti, langai nekeisti(F20-21). Kiti šio korpuso kiemo fasadai tinkuoti. Vakarinis korpuso fasadas apleistas, cokolis ir fasado tinkas atrupėję(F22-24), kaminas atrupėjęs(F28). Kita dalis fasado sutvarkyta, langai pakeisti(F25-27). Kiemą danga gruntas, kai kur su akmenimis(F30-32). Kieme yra veja su medžiais(F29).
