KULTŪROS PAVELDO OBJEKTO BŪKLĖS PATIKRINIMO AKTAS

2012-11 Nr. _____

1. Pavadinimas Vilniaus evangelikų liuteronų bažnyčios ir namų komplekso šiaurės namas
2. Kultūros vertybių registro unikalus kodas 1083
3. Adresas Vokiečių g. 22
4. Valdytojas _____
(vardas, pavardė, gyv. vieta, tel. numeris/juridinio asmens pavadinimas, teisinė forma, buveinė, kodas, tel. numeris)
5. Paskelbtas ar nepaskelbtas saugomu kultūros paveldo objektu valstybės saugomas
6. Ankstesnio būklės patikrinimo data ir akto numeris _____

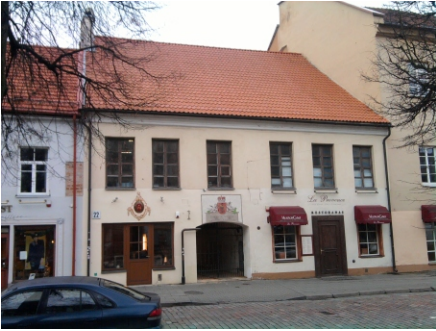
F1

8. Kultūros paveldo objekto būklės apibūdinimas Pastatas yra dviejų aukštų, pagrindiniu fasadu orientuotas į Vokiečių gatvę(F01). Pastato pirmame aukšte yra komercinės paskirties patalpos, jų langai ir durys pakeisti(F02-03). Antro aukšto langai nekeisti(F04-05). Fasado vidurėje yra pravažiavimas į kiemą(F06) su metalinėmis varčiomis(F07). Pravažiavimo danga – smėlis su mediniu lentų takeliu(F08). Pravažiavimo perdanga – cilindrinis skliautas(F09). Gatvės fasade lietaus vanduo nuo stogo nuvestas į lietaus kanalizaciją(F10). Gatvės korpuso kiemo fasade antrame aukšte langai nekeisti(F11-12), ant stogo įrengti plokštuminiai stoglangiai(F13). Kiemo šiaurinio fligelio langai nekeisti(F14), ant stogo įrengti plokštuminiai stoglangiai(F15), kaminai tinkuoti. Kiemo pietinis fligelis yra vieno aukšto, langai nekeisti(F16). Prie šiaurinio fligelio pristatytas vieno aukšto pastatas(F17). Kieme įrengta medinė dviejų aukštų terasa(F18). Kiemo danga betoninės trinkelės(F19-20). Lietaus vanduo nuo stogų kieme nuvestas į lietaus kanalizaciją(F21). Stogų danga – keraminės čerpės.
