Vilniaus senamiesčio atnaujinimo agentūra

KULTŪROS PAVELDO OBJEKTO BŪKLĖS PATIKRINIMO AKTAS

1. Pavadinimas Juozapo Tiškevičiaus žiemos rūmai
2. Kultūros vertybių registro unikalus kodas 1087
3. Adresas Žygimantų g. 3
4. Valdytojas _____
(vardas, pavardė, gyv. vieta, tel. numeris/juridinio asmens pavadinimas, teisinė forma, buveinė, kodas, tel. numeris)
5. Paskelbtas ar nepaskelbtas saugomu kultūros paveldo objektu valstybės saugomas
6. Ankstesnio būklės patikrinimo data ir akto numeris _____

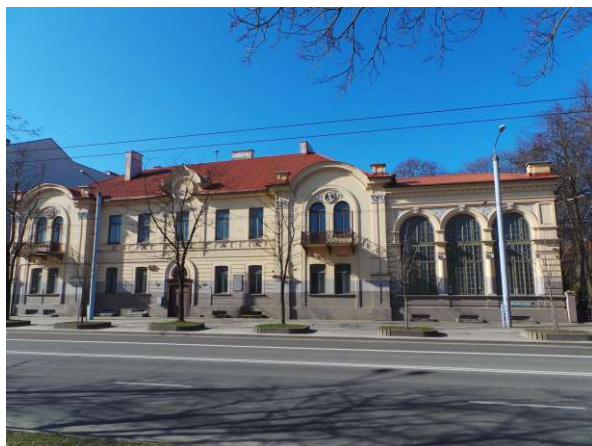
F1

8. Kultūros paveldo objekto būklės apibūdinimas Pastatas yra dviejų aukštų su pristatyta oranžerija(F01-03). Pastato langai sutvarkyti, bet nėra keisti. Oranžerijos langai netvarkyti(F03). Pastato centre senos medinės durys(F04). Pastatą su gretimu pastatu (Žygimantų g. 1) jungia mūriniai vartai į kiemą su metalinėmis varčiomis(F05). Gatvės fasade antrame aukšte esančius balkonus su kaltiniais turėklais ir pasparomis reikia tvarkyti(F07-08). Pastato stogo danga – profiliuota skarda(F09). Lietaus vanduo nuo stogo nuvestas į lietaus kanalizaciją(F10). Kiemo fasadų (F11-19) netvarkyti, dažai išblukę, langai netvarkyti. Cokolis daugelyje vietų paveiktas drėgmės, nutrupėjusiu tinku, suskilinėjęs. PR kiemo fasade yra įtrūkimų(F21-22). Kieke lietaus vanduo nuo stogo nuvestas ant kiemo dangos(F24). Kiemo danga – asfaltas.
