Vilniaus senamiesčio atnaujinimo agentūra

**KULTŪROS PAVELDO OBJEKTO BŪKLĖS PATIKRINIMO AKTAS**

1. Pavadinimas Namas
2. Kultūros vertybių registro unikalus kodas 1796
3. Adresas J. Basanavičiaus g. 19
4. Valdytojas \_\_\_\_\_  
(vardas, pavardė, gyv. vieta, tel. numeris/juridinio asmens pavadinimas, teisinė forma, buveinė, kodas, tel. numeris)
5. Paskelbtas ar nepaskelbtas saugomu kultūros paveldo objektu valstybės saugomas
6. Ankstesnio būklės patikrinimo data ir akto numeris \_\_\_\_\_

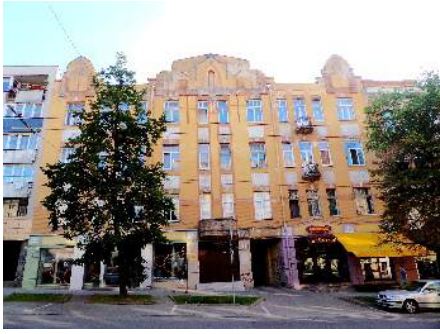
F1

**8. Kultūros paveldo objekto būklės apibūdinimas** Pastatas yra keturių aukštų, pagrindiniu fasadu orientuotas į J. Basanavičiaus gatvę(F1). Pirmame aukšte yra komercinės paskirties patalpos su vitrininiais langais(F2). Pastato fasadas apleistas, balkonų apačios aprtrupėjusios, matosi metalo konstrukcijos(F3). Daugelis fasado vietų suskilinėjusios, tinkas aprtrupėjęs(F4-7). Nuo stogo lietaus vanduo gatvėje nuvestas į lietaus kanalizaciją(F8). Fasado rytiniame krašte yra įvažiavimas į kiemą be varčių(F9). Įvažiavimo danga – asfaltas(F10), perdanga plokščia, betoninė(F11). Pravažiavimo sienos aprtrupėjusios, išdažytos(F12-13). Kiemo fasadai lygūs, tinkuoti(F14-16). Daugelis fasaduose esančių langų pakeisti. Cokoliai paveikti drėgmės, aprtrupėję(F18-20). Kiemo danga – asfaltas(F21). Lietaus vanduo kieme nuo stogo nuvestas ant kiemo dangos arba į lietaus kanalizaciją.
