KULTŪROS PAVELDO OBJEKTO BŪKLĖS PATIKRINIMO AKTAS

2015 – 04 Nr. _____
(data)

1. Pavadinimas Geležinkelio valdybos pastatų komplekso terasa
2. Kultūros vertybių registro unikalus kodas 28011
3. Adresas Mindaugo g. 12
4. Valdytojas _____
(vardas, pavardė, gyv. vieta, tel. numeris/juridinio asmens pavadinimas, teisinė forma, buveinė, kodas, tel. numeris)
5. Paskelbtas ar nepaskelbtas saugomu kultūros paveldo objektu valstybės saugomas
6. Ankstesnio būklės patikrinimo data ir akto numeris _____

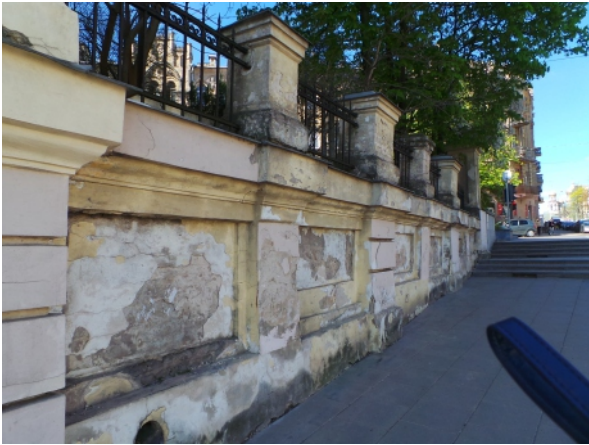
F1

8. Kultūros paveldo objekto būklės apibūdinimas Terasa yra J.Basanavičiaus ir Mindaugo gatvių kampe. Į terasą patenkama iš Mindaugo gatvės. Terasos danga betoninės plytelės(F04). Terasa aptverta ažuřine tvorele tarp mūrinių stulpelių. Po terasa įrengtos komercinės paskirties patalpos(F03). Terasos tinkas aptrupėjęs, dažai išblukę(F01,03,08). Tinkas ant mūrinių stulpelių nutrupėjęs(F06-07). Stulpelių galvutės apskardintos.
