Vilniaus senamiesčio atnaujinimo agentūra

KULTŪROS PAVELDO OBJEKTO BŪKLĖS PATIKRINIMO AKTAS

1. Pavadinimas Namų komplekso antras namas
2. Kultūros vertybių registro unikalus kodas 28112
3. Adresas Sody g. 11
4. Valdytojas _____
(vardas, pavardė, gyv. vieta, tel. numeris/juridinio asmens pavadinimas, teisinė forma, buveinė, kodas, tel. numeris)
5. Paskelbtas ar nepaskelbtas saugomu kultūros paveldo objektu valstybės saugomas
6. Ankstesnio būklės patikrinimo data ir akto numeris _____

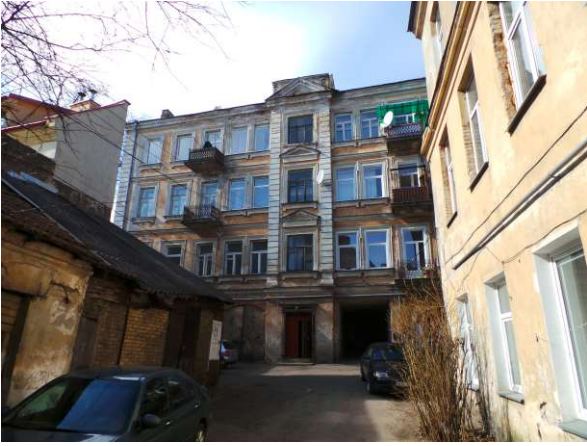
F1

8. Kultūros paveldo objekto būklės apibūdinimas Pastatas yra trijų aukštų, stovi kiemo gilumoje(F01). Fasade daugelis langų pakeisti(F01-02), nekeisti laiptinės langai(F03). Pirmame aukšte išlikę vežiminių angos su varčiomis(F04). Buves įvažiavimas į kiemą be varčių(F05), likęs tik prejimas su betono plytelių danga(F06). Perdangos dalis – plokščia, medinę, nutrupėjęs tinkas(F07). Kita dalis – mūriniai skliautai ant metalinių sijų, tinkas nutrupėjęs(F08). Vakariniame tinkuotame fasade kai kurie langai pakeisti, neišlaikant skaidymo(F09,11). Pietinis fasadas geltonų plytų, tinkuota tik centrinė dalis(F10). Cokolyje yra išėjimas į kiemą iš buvusio pravažiavimo(F12-14). Cokolio tinkas

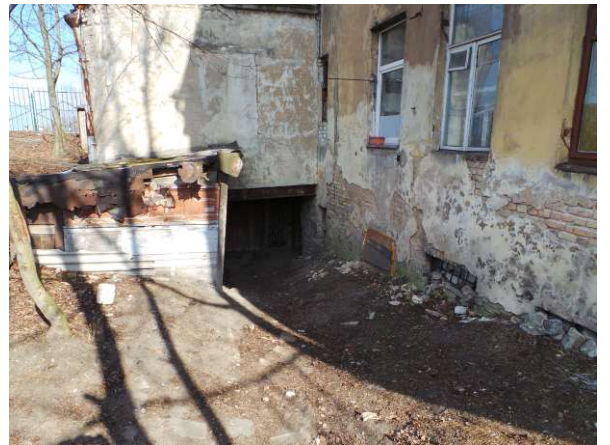
F14

nutrupėjęs(F14). Vakariniam fasade balkonų plokštės aptrupėjusios(F15), atsidengusi nešanti armatūra. Kaminai plytiniai, netinkuoti(F16).
