Vilniaus senamiesčio atnaujinimo agentūra

KULTŪROS PAVELDO OBJEKTO BŪKLĖS PATIKRINIMO AKTAS

1. Pavadinimas Namas
2. Kultūros vertybių registro unikalus kodas 12401
3. Adresas Sody g. 4
4. Valdytojas _____
(vardas, pavardė, gyv. vieta, tel. numeris/juridinio asmens pavadinimas, teisinė forma, buveinė, kodas, tel. numeris)
5. Paskelbtas ar nepaskelbtas saugomu kultūros paveldo objektu valstybės saugomas
6. Ankstesnio būklės patikrinimo data ir akto numeris _____

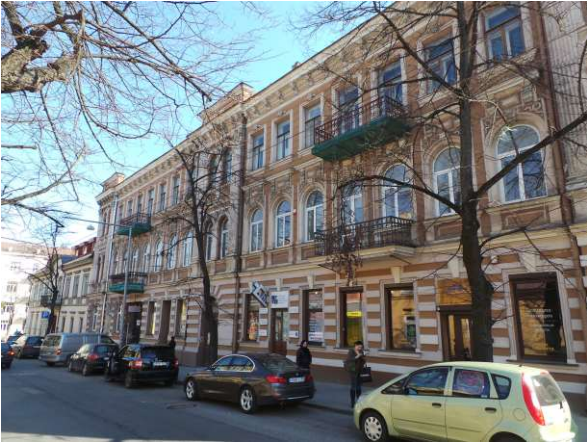
F1

8. Kultūros paveldo objekto būklės apibūdinimas Pastatas yra trijų aukštų(F01). Fasadas su puošybos elementais, pirmas aukštas rustuotas, kituose aukštuose langai su apvadais(F01-04). Gatvės

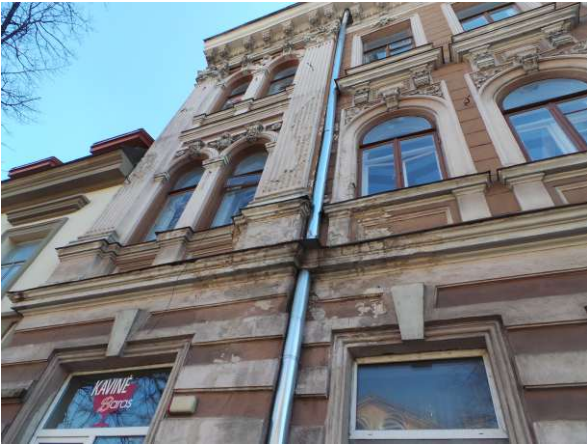
F5

fasade daugelis langų pakeisti. Kai kur fasadas paveiktas drėgmės, dažai apsilupę(F05). Gatvės fasade lietaus vanduo nuo stogo nuvestas į lietaus kanalizaciją(F07) ir ant šaligatvio dangos(F06). Įvažiavimas į kiemą myra su metalinėmis varčiomis(F08-09). Pravažiavimo danga asfaltas(F10), perdanga plytiniai skliautai ant metalinių sijų(F11). Kiemo fasadas netinkuotas, geltonų plytų(F12-17). Kiemo fasade dalis langų pakeisti. Panaikintas antro aukšto balkonas(F15). Į kiemo pusę ant namo vietoje mansardos iškeltas ketvirtas aukštas(F16-17). Kiemo danga – asfaltas(F18-19).
