KULTŪROS PAVELDO OBJEKTO BŪKLĖS PATIKRINIMO AKTAS

2016 – 03 Nr. _____

1. Pavadinimas Nuomojamasis namas
2. Kultūros vertybių registro unikalus kodas 12682
3. Adresas V. Šopeno g. 8
4. Valdytojas _____
(vardas, pavardė, gyv. vieta, tel. n. numeris/juridinio asmens pavadinimas, teisinė forma, buveinė, kodas, tel. numeris)
5. Paskelbtas ar nepaskelbtas saugomu kultūros paveldo objektu valstybės saugomas
6. Ankstesnio būklės patikrinimo data ir akto numeris _____

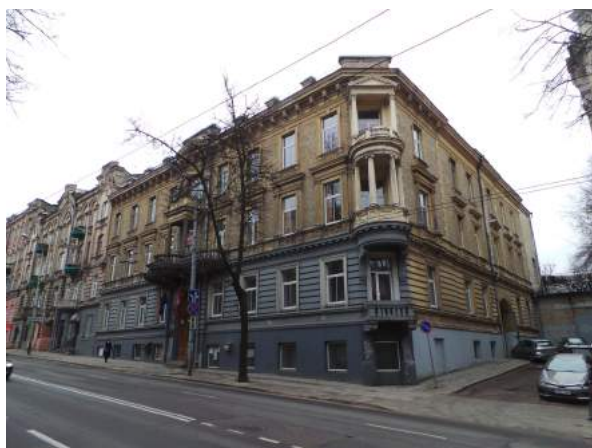
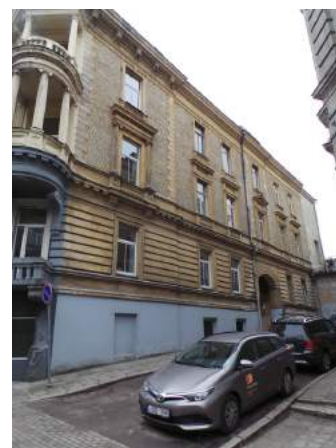
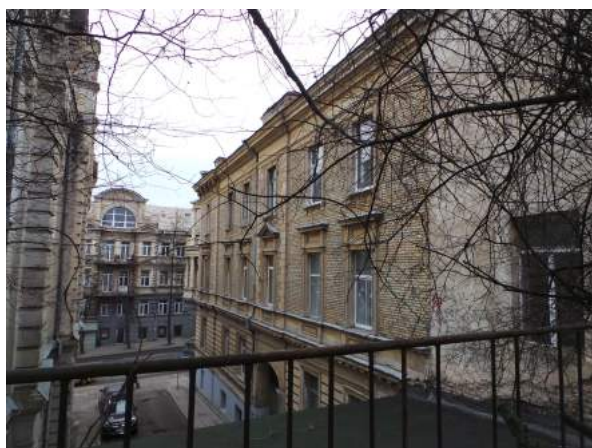
F1

8. Kultūros paveldo objekto būklės apibūdinimas Pastatas yra trijų aukštų su cokoliniu aukštu. Gatvės fasadu pirmas aukštas yra rustuotas, tik cokolinis aukštas tinkuotas. Dalis pirmo aukšto fasado ir cokolis nudažyti(F01-03). Likę aukštai geltonų plytų mūras. Fasaduose visi langai pakeisti. Gatvės fasade išlikusios senos durys(F04). Centrinėje fasado dalyje antrame aukšte yra balkonas su baliasinomis(F05). Balkono pagrindas paveiktas drėgmės(F06). Lietaus vanduo nuo stogo nuvestas į lietaus kanalizaciją(F07). Kiemofasadai lygūs, tinkuoti(F08-11). Stogas dengtas sabocementiniais lakštais ir skardos lakštais. Kaminai netinkuoti, geltonų plytų. Kiamo danga – betoninės trinkelės(F12).
