Vilniaus senamiesčio atnaujinimo agentūra

KULTŪROS PAVELDO OBJEKTO BŪKLĖS PATIKRINIMO AKTAS

1. Pavadinimas Nuomojamas namas
2. Kultūros vertybių registro unikalus kodas 15917
3. Adresas V. Šopeno g. 12/Šv. Stepono g. 26
4. Valdytojas _____
(vardas, pavardė, gyv. vieta, tel. numeris/juridinio asmens pavadinimas, teisinė forma, buveinė, kodas, tel. numeris)
5. Paskelbtas ar nepaskelbtas saugomu kultūros paveldo objektu valstybės saugomas
6. Ankstesnio būklės patikrinimo data ir akto numeris _____

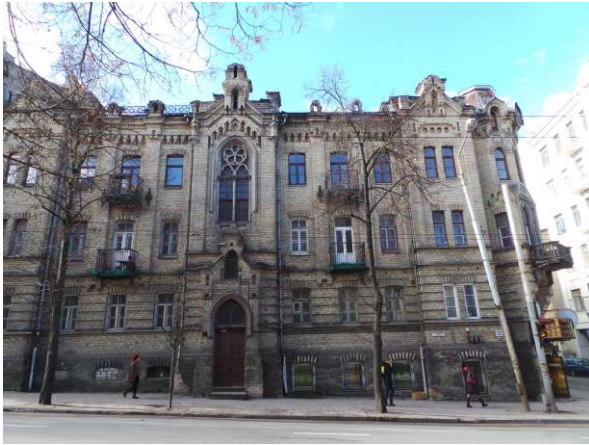
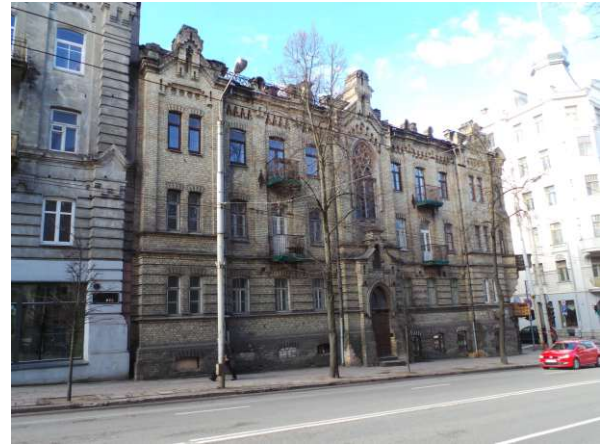
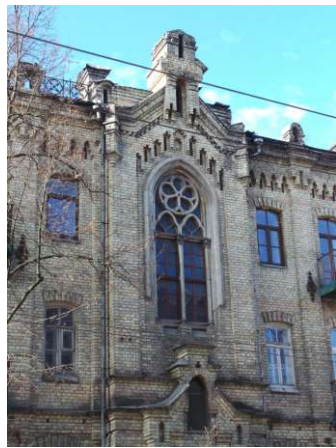
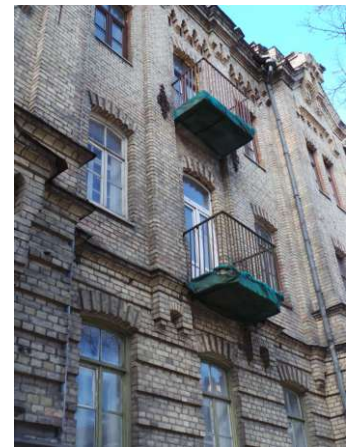
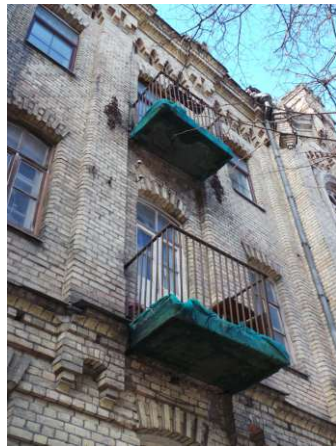
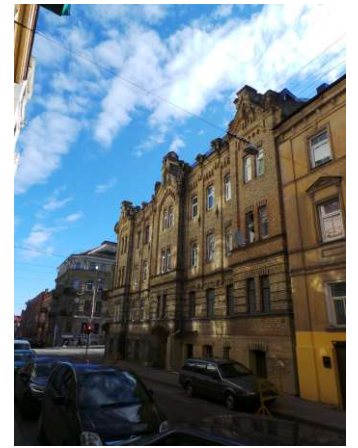
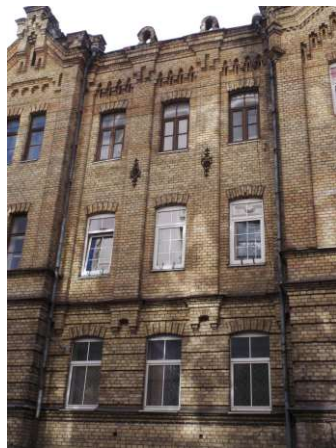
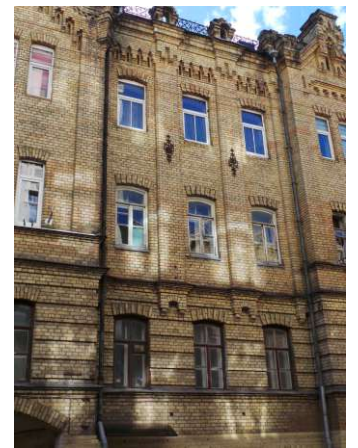
F4

8. Kultūros paveldo objekto būklės apibūdinimas Pastatas yra trijų aukštų su cokoliniu aukštu ir mansarda, stovi V. Šopeno ir Šv. Stepono gatvių kampe. Gatvės fasadai netinkuoti, geltonų plytų(F01-09). V. Šopeno gatvės fasade esantys balkonai aptrupėję(F04-05). Fasaduose daugelis langų pakeisti. Balkonai, esantis pastato kampe aptrupėjęs(F09). Iš Šv. Stepono g. yra įvažiavimas į kiemą(F10) be

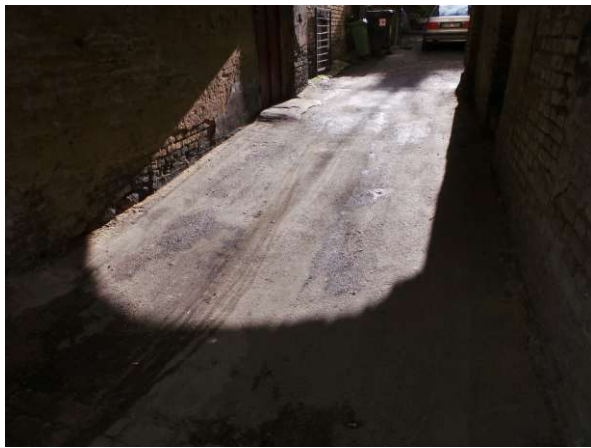
F11

varčių. Ivažiavimo danga – asfaltas(F11), perdanga – dalinai tinkuotas mūrinis skliautas(F12). Ivažiavimo sienų tinkas nutrupėjęs(F13-14). Kiemo fasadai netinkuoti, geltonų plytų mūras(F15-19). Kiemo fasaduose daugelis langų pakeisti, bet neišlaikytas langų skaidymas ir spalva. Cokolis kieme paveiktas drėgmės, plytos išbyrėjusios(F20-21). Lietaus vanduo nuo stogo nuvestas į lietaus kanalizaciją(F23) ir ant kiemo bei šaligatvių dangos(F20,22). Kiemo danga – asfaltas(F24).
