Vilniaus senamiesčio atnaujinimo agentūra

KULTŪROS PAVELDO OBJEKTO BŪKLĖS PATIKRINIMO AKTAS

2014 – 10 Nr. _____
(data)

1. Pavadinimas Vilniaus labdarybės draugijos pastatų komplekso rūmai
2. Kultūros vertybių registro unikalus kodas 15798
3. Adresas Vilniaus g. 22/Labdarių g. 1
4. Valdytojas _____
(vardas, pavardė, gyv. vieta, tel. numeris/juridinio asmens pavadinimas, teisinė forma, buveinė, kodas, tel. numeris)
5. Paskelbtas ar nepaskelbtas saugomu kultūros paveldo objektu valstybės saugomas
6. Ankstesnio būklės patikrinimo data ir akto numeris _____

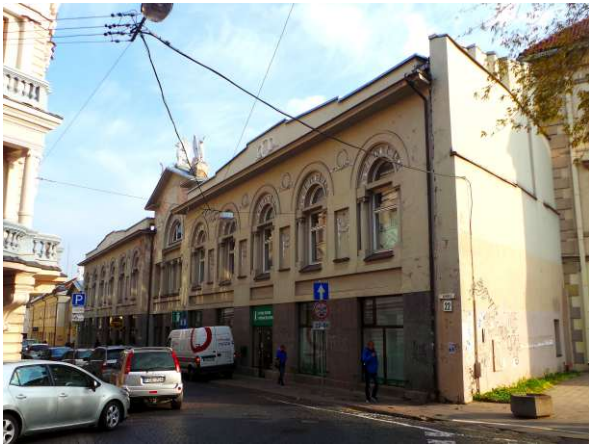
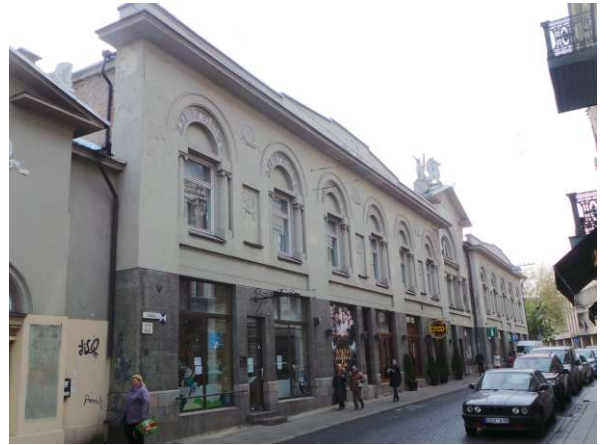
F1

8. Kultūros paveldo objekto būklės apibūdinimas Pastatas yra dviejų aukštų, pagrindiniu fasadu orientuotas į Vilniaus gatvę(F01-02), fasadai tinkuoti. Pirmame aukšte yra komercinės paskirties patalpos su vitrininiais langais(F03-04). Antrame aukšte langai nekeisti. Tarp pastatų yra mūriniai įvažiavimo į kiemą vartai(F06). Pastato centre esančio frontono tinkas nutrūpėjęs(F07-09). Pietinis rūmų fasadas tinkuotas, be langų(F10). Virš centrinio frontono esančių grifonų skulptūrų pagrindo tinkas atrūpėjęs(F11). Gatvė fasade lietaus vanduo nuo stogo nuvestas ant šaligatvio dangos(F12-13) ir į lietaus kanalizaciją(F14). Kiemo fasadų tinkas daugelyje vietų nutrūpėjęs(F16,17,19). Daugelyje vietų fasadas ištepliotas dažais(F15-21). Kiemo fasaduose daugelis langų pakeisti. Pirmame aukšte padidintos langų angos(F17,19). Kaminai tinkuoti(F22). Kiemo pravažiavimai asfaltuoti(F23), kieme yra didelė veja, kurioje auga medžiai(F24).
