Vilniaus senamiesčio atnaujinimo agentūra

KULTŪROS PAVELDO OBJEKTO BŪKLĖS PATIKRINIMO AKTAS

1. Pavadinimas Vilniaus labdarybės draugijos pastatų komplekso koplyčia
2. Kultūros vertybių registro unikalus kodas 28105
3. Adresas Vilniaus g. 22/Labdarių g. 1
4. Valdytojas _____
(vardas, pavardė, gyv. vieta, tel. numeris/juridinio asmens pavadinimas, teisinė forma, buveinė, kodas, tel. numeris)
5. Paskelbtas ar nepaskelbtas saugomu kultūros paveldo objektu valstybės saugomas
6. Ankstesnio būklės patikrinimo data ir akto numeris _____

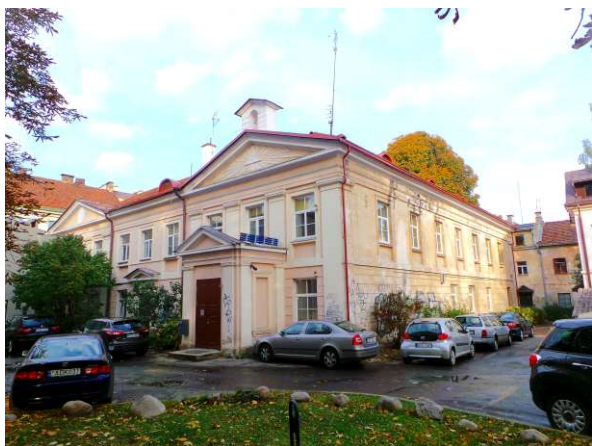
F1

8. Kultūros paveldo objekto būklės apibūdinimas Pastatas dviejų aukštų, stovi kieme (F01). Fasadai tinkuoti, daugelis langų pakeisti(F01-09). Tinkas vietomis aptrupėjęs(F05,06,09). Lietaus vanduo nuo stogo nuvestas ant kiemo dangos(F08). Stogo danga – keraminės čerpės.
