KULTŪROS PAVELDO OBJEKTO BŪKLĖS PATIKRINIMO AKTAS

2013 – 07 Nr. _____

1. Pavadinimas Šv. Nikodemo ir Šv. Juozapo bažnyčios pastatas
2. Kultūros vertybių registro unikalus kodas 27997
3. Adresas Aušros Vartų g. 16/Daukšos g. 1
4. Valdytojas _____
(vardas, pavardė, gyv. vieta, tel. numeris/juridinio asmens pavadinimas, teisinė forma, buveinė, kodas, tel. numeris)
5. Paskelbtas ar nepaskelbtas saugomu kultūros paveldo objektu valstybės saugomas
6. Ankstesnio būklės patikrinimo data ir akto numeris _____

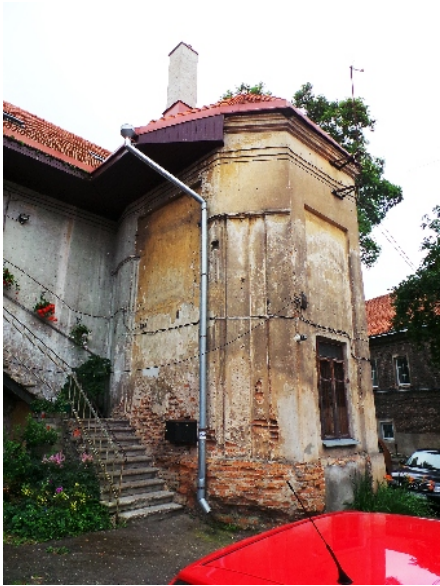
F1

8. Kultūros paveldo objekto būklės apibūdinimas Pastatas yra dviejų aukštų yra dviejų aukštų, stovi prie Lapų gatvės. Lapų g. fasadas tinkuotas, dažai nublukę(F7), daugelis langų pakeisti. Fasado tinkas daugelyje vietų nubyrėjęs(F11-12). Kiemo fasadai tinkuoti, daugelis langų pakeisti(F1-2, F4-6)). Prie šiaurinio kiemo fasado įrengta atviri laiptai į antrą aukštą(F3). Cokolio tinkas ir plytos aptrupėję(F10). Pastato stogo danga keraminių čerpių, daugelyje vietų pakeista(F8-9), stoge įrengti plokštuminiai stoglangiai(F8), kaminaitinkuoti.

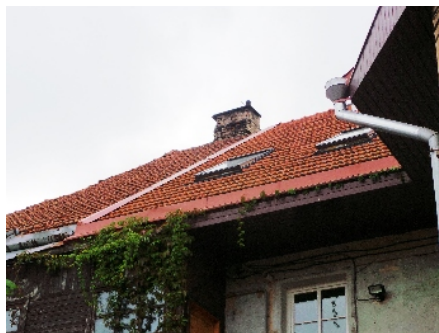
F8

tūris – pusiau atviras, „L“ raidės formos plano su netaisyklingo daugiakampio plano buvusios koplyčios priestatu ŠV pusėje, 1 ir 2 aukštų, su pastoge ir rūšiais pastato Š dalyje (prie pastato PV fasado yra naujų priestatų su laiptais; būklė patenkinama); stogo forma – dvišlaitė, buvusios koplyčios – penkiašlaitė (būklė patenkinama, pastato P dalyje avarinė); dangos medžiaga – molio čerpių dangos tipas (pastato P dalis be stogo; būklė patenkinama); kiti stogo elementai – tinkuotų plytų mūro dūmtraukių tipas (dalis dūmtraukių pakeista; būklė bloga); pastato P dalies PV fasado dvišlaičio tūrinio stoglangio tipas (stogo ŠV šlaite įrengti plokštuminiai stoglangiai; būklė bloga);
