Vilniaus senamiesčio atnaujinimo agentūra

KULTŪROS PAVELDO OBJEKTO BŪKLĖS PATIKRINIMO AKTAS

1. Pavadinimas Vilniaus sinagoga
2. Kultūros vertybių registro unikalus kodas 27998
3. Adresas Gėlių g. 6
4. Valdytojas _____
(vardas, pavardė, gyv. vieta, tel. numeris/juridinio asmens pavadinimas, teisinė forma, buveinė, kodas, tel. numeris)
5. Paskelbtas ar nepaskelbtas saugomu kultūros paveldo objektu valstybės saugomas
6. Ankstesnio būklės patikrinimo data ir akto numeris _____

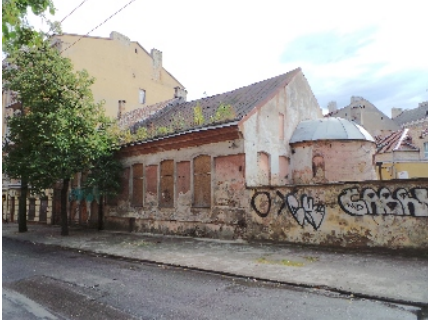
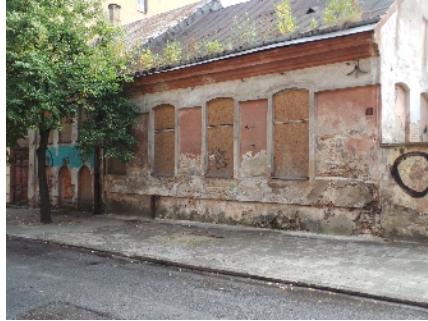
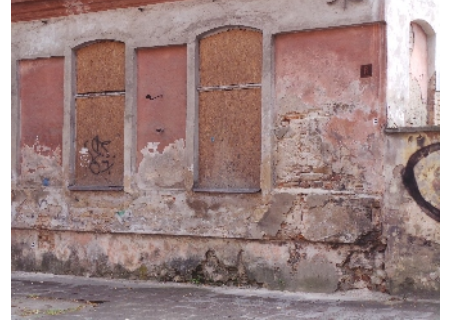
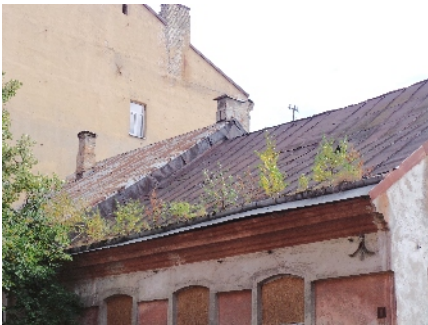
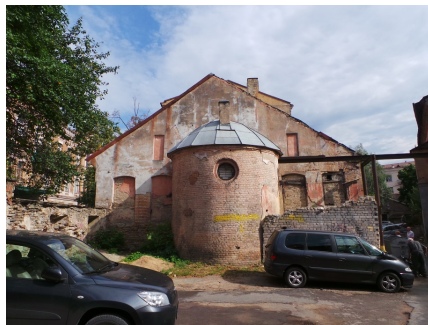
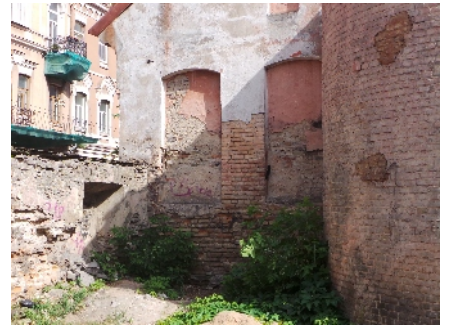
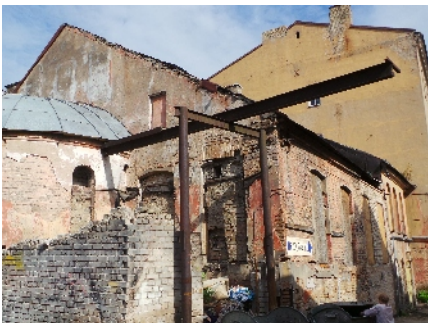
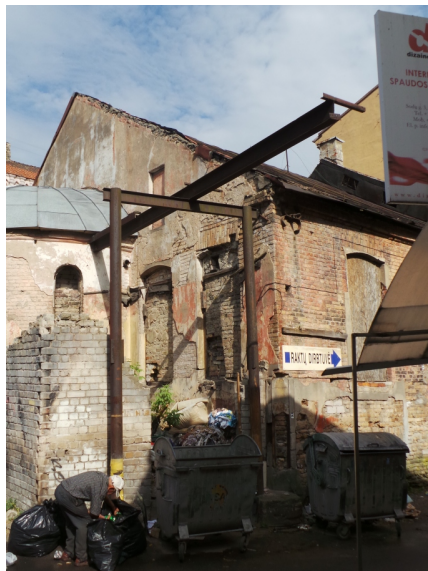
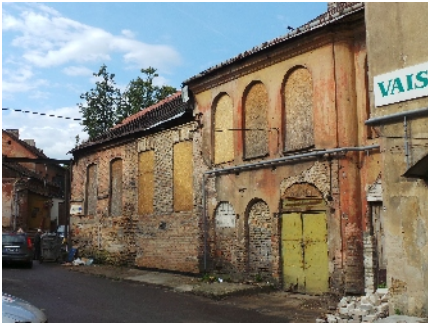
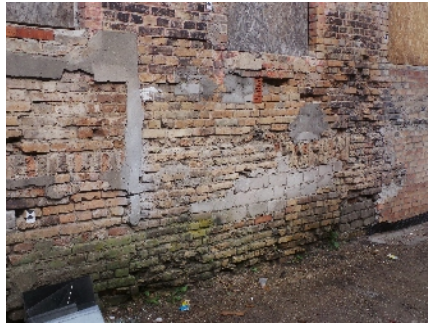
8. Kultūros paveldo objekto būklės apibūdinimas Pastatas susideda iš vieno ir dviejų aukštų pastato dalių. Pastatas yra apleistas, langų angos užmūrytos, tinkas daugelyje vietų aptrupėjęs(F01-11). Kiemo danga asfaltas(F12), stogas dengtas skarda(F09).
