KULTŪROS PAVELDO OBJEKTO BŪKLĖS PATIKRINIMO AKTAS

1. Pavadinimas Igno Oginskio rūmų pastatų komplekso Arklių g. pastatas
2. Kultūros vertybių registro unikalus kodas 26199
3. Adresas Arklių g. 5
4. Valdytojas _____
(vardas, pavardė, gyv. vieta, tel. numeris/juridinio asmens pavadinimas, teisinė forma, buveinė, kodas, tel. numeris)
5. Paskelbtas ar nepaskelbtas saugomu kultūros paveldo objektu valstybės saugomas
6. Ankstesnio būklės patikrinimo data ir akto numeris _____

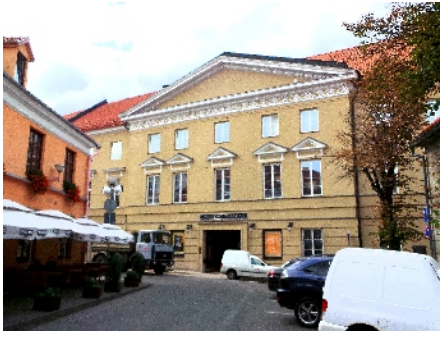
F1

7. Kultūros paveldo objekto vertingosios savybės ir kiekvienos iš jų būklės apibūdinimas:
Pastato tūris, planinė struktūra, fasadų architektūriniai sprendimai, gotikiniai skliautuoti rūšiai, pirmojo aukšto patalpų kryžminiai ir cilindriniai skliautai, „Lėlės“ teatro salės reljefinių lubų puošyba: plafonai, paausuoti ornamentai.
8. Kultūros paveldo objekto būklės apibūdinimas Pastatas yra trijų aukštų, pagrindiniu fasadu orientuotas į Arklių gatvę(F01), jame įsikūręs teatras. Gatvės fasadas yrasutvarkytas(F02-04). Pastato kiemo fasadai šiuo metu yra remontuojami(F05-10). Stogai sutvarkyti, dng keraminių čerpių(F11-14). Lietaus vanduo nuvestas į lietaus kanalizaciją(F15). Kiemo danga bazalto trinkelų(F16).
