KULTŪROS PAVELDO OBJEKTO BŪKLĖS PATIKRINIMO AKTAS

2012-05 Nr. _____
(data)

1. Pavadinimas _____ *namas*
2. Kultūros vertybių registro unikalus kodas _____ *745*
3. Adresas _____ *Aušros Vartų g. 13*
4. Valdytojas _____
(vardas, pavardė, gyv. vieta, tel. numeris/juridinio asmens pavadinimas, teisinė forma, buveinė, kodas, tel. numeris)
5. Paskelbtas ar nepaskelbtas saugomu kultūros paveldo objektu _____ *valstybės saugomas*
6. Ankstesnio būklės patikrinimo data ir akto numeris _____

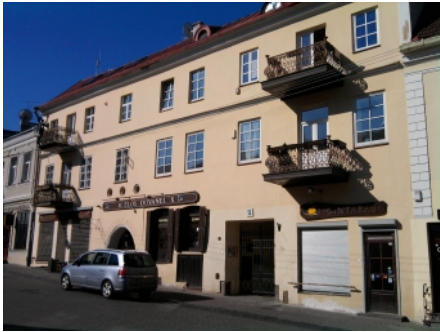
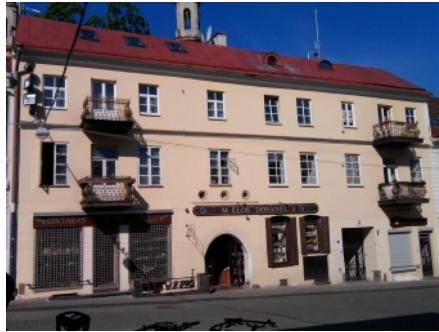
8. Kultūros paveldo objekto būklės apibūdinimas Pastatas yra trijų aukštu, fasadai tinkuoti(F01-02). Korpusė prie Aušros vartų gatvės pirmame aukšte yra komercinės paskirties patalpos, jų langai ir durys pakeistos, su apsauginėmis žaliuzėmis. Gatvės fasade antrame ir trečiame aukštuose dalis langų pakeista, dalis likę seni(F03-04). Fasado šonuose antrame ir trečiame aukštuose yra balkonai, apkalti medžiu, su metaliniais turėklais(F06-07). Pravažiavime į kiemą yra metaliniai vartai(F08). Pravažiavimo danga betoninės plytelės(F09). Perdanga plokščia(F10). Kieme yra medinės galerijos visuose fasaduose(F13-22, F27-29). Iš kiemo į galerijas veda mediniai laiptai(F11-12). Laiptai yra aplūžę. Kiemo fasaduose dalis langų ir durų pakeista, dalis nekeista. Kiemo korpusė yra pusiau atviri vidaus mediniai laiptai iki trečio aukšto(F24-26). Visu korpusų stogų danga cinkuota skarda(F30-33), kamina tinkuoti, jų galvutės apskardintos. Pietrytiniame pastato kampe į kiemo pusę ant stogo įrengtas tūrinis stoglangis(F17). Kiemo danga betoninės plytelės(F34). Lietaus vanduo nuo stogų nuvestas į lietaus vandens surinkimo kanalizaciją(F35-36).
