Vilniaus senamiesčio atnaujinimo agentūra

KULTŪROS PAVELDO OBJEKTO BŪKLĖS PATIKRINIMO AKTAS

1. Pavadinimas Viešbučio pastatų komplekso viešbučio pastatas (pietu pastatas)
2. Kultūros vertybių registro unikalus kodas 28027
3. Adresas Aušros Vartų g. 29
4. Valdytojas \_\_\_\_\_  
(vardas, pavardė, gyv. vieta, tel. numeris/juridinio asmens pavadinimas, teisinė forma, buveinė, kodas, tel. numeris)
5. Paskelbtas ar nepaskelbtas saugomu kultūros paveldo objektu valstybės saugomas
6. Ankstesnio būklės patikrinimo data ir akto numeris \_\_\_\_\_

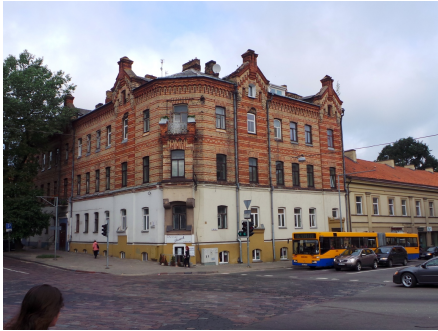
F1

**8. Kultūros paveldo objekto būklės apibūdinimas** Pastatas yra trijų aukštų, stovi Aušros Vartų ir geležinkelio gatvių kampe(F1). Pastato gatvių fasadų pirmas aukštas yra tinkuotas, antras ir trečias aulštai raudonų plytų(F1-4). Fasaduose kai kurie langai pakeisti. Karnizų detalėse yra ištrupėjusių plytų(F5). Stogo danga – šiferis, stoge įrengti stoglangiai(F6). Kiemo fasadas(šiaurinis ir vakarinis) tinkuoti(F7-8), kai kurie langai pakeisti. Karnizai yra paveikti drėgmės, atrupėję(F9-11). Lietaus vanduo nuo stogo nuvestas ant kiemo dangos(F15-17). Vakarinio pastato fasado pirmas aukštas tinkuotas, kiti raudonų plytų(F12-13). Cokolio tinkas ir plytos vietomis nubyrėję(F14). Kieme yra veja ir asfaltuotas privažiavimas automobiliams(F18).
