Vilniaus senamiesčio atnaujinimo agentūra

KULTŪROS PAVELDO OBJEKTO BŪKLĖS PATIKRINIMO AKTAS

1. Pavadinimas Pastatas
2. Kultūros vertybių registro unikalus kodas 288
3. Adresas J. Basanavičiaus g. 5
4. Valdytojas _____
(vardas, pavardė, gyv. vieta, tel. numeris/juridinio asmens pavadinimas, teisinė forma, buveinė, kodas, tel. numeris)
5. Paskelbtas ar nepaskelbtas saugomu kultūros paveldo objektu valstybės saugomas
6. Ankstesnio būklės patikrinimo data ir akto numeris _____

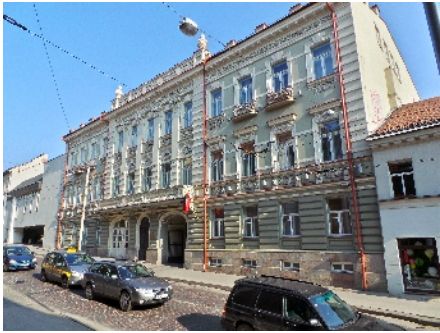
F1

8. Kultūros paveldo objekto būklės apibūdinimas Administracinės paskirties (Kultūros ministerija) pastatas yra trijų aukštų. Pagrindiniu fasadu orientuotas į J. Basanavičiaus gatvę(F01). Pirmas fasado aukštas rustuotas. Fasade visi langai pakeisti(F01-02). Fasado centre yra pravažiavimas su metalinėmis varčiomis į kiemą ir įėjimo durys(F03-04). Pravažiavimo danga – betoninės trinkelės(F05), perdanga – cilindrinis skliautas(F06). Pravažiavime įrengti papildomi metaliniai varteliai(F07). Lietaus vanduo nuo stogo nuvestas į lietaus kanalizaciją(F08).
