KULTŪROS PAVELDO OBJEKTO BŪKLĖS PATIKRINIMO AKTAS

1. Pavadinimas namų kompleksas (Katedros kapitulės namai)
2. Kultūros vertybių registro unikalus kodas 27449 (27450 rytų namas, 27451 pietvakarių namas, 27452 ūkinis pastatas, 27453 vartai)
3. Adresas Bernardinų g. 4
4. Valdytojas _____
(vardas, pavardė, gyv. vieta, tel. numeris/juridinio asmens pavadinimas, teisinė forma, buveinė, kodas, tel. numeris)
5. Paskelbtas ar nepaskelbtas saugomu kultūros paveldo objektu valstybės saugomas
6. Ankstesnio būklės patikrinimo data ir akto numeris _____

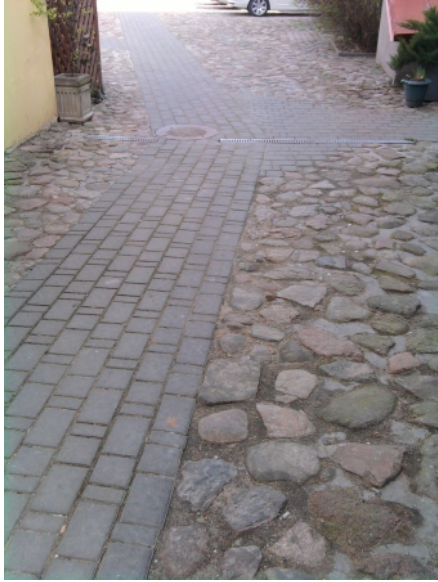
F1

Kiemo danga – lauko rieduliai su betoninėmis trinkelėmis(F1). Dalis kiemo, prie rytų namo aptverta neaukšta ažūrine medine tvora(P4). Medine tvorele atitverta ir dalis kiemo šiaurės vakaru kiemo dalyje(U1). Atitvertose teritorijose pasodinta daug žalumynų.

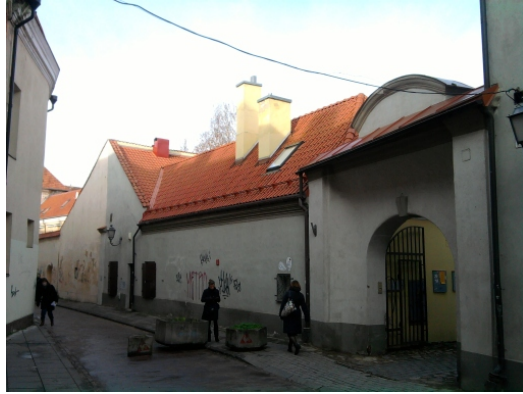
P1

8. Kultūros paveldo objekto būklės apibūdinimas Pietvakarių namas yra vieno aukšto, L formos. Stovi prie Bernardinų g. ir kieme. Bernardinų g. fasadas(P1) yra tinkuotas. Fasade yra du langai su medinėmis langinėmis ir durys tarp jų(P2). Prie vartų į kiemą yra nedidelis langelis su metalinėmis grotomis. Kiemo fasade ir kiemo korpuso(P3, P4, P5) fasade visi langai ir durys pakeisti, mediniai. Ant stogo įrengti 6 tūriniai stoglangiai ir 2 plokštuminiai stoglangiai. Stogas dengtas keraminėmis čerpėmis, kaminai tinkuoti, galvutės apskardintos.

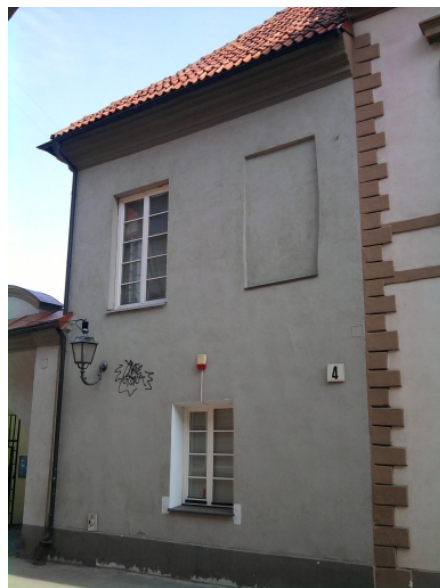
R1

Rytų namas yra dviejų aukštų, stovi galu į bernardinų g. Gatvės fasade yra trys langai, pakeisti – mediniai(R1). Kiemo fasade pirmame aukšte langai pakeisti(R3), antrame aukšte pakeisti du langai, kiti nekeisti(R2, R3, R4). Šiauriniame korpuso fasade yra vienas nekeistas langas antrame aukšte. Šio fasado dažai apsilupe. Stogo danga – keraminės čerpės. Kaminai mūriniai, netinkuoti, kai kurių kaminų galvutės apskardintos. Lietvamzdžiai sutvarkyti.

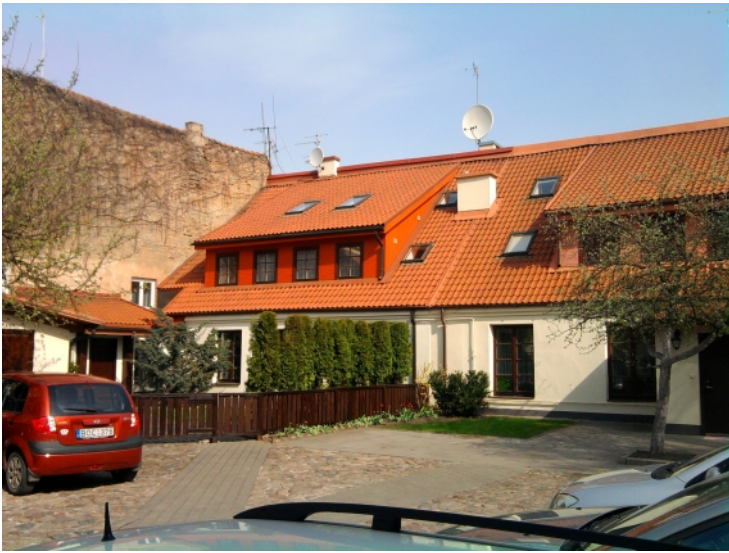
U1

Ūkinis astatas yra vieno aukšto su vienšlaičiu keraminėmis čerpėmis dengtu stogu(U1, U2, U3, U4). Pastatas yra atremontuotas, sienos tinkuotos, cokolis sutvarkytas. Langai ir durys pakeisti, mediniai. Stoge įrengti tūriniai (sugretinti) ir plokštuminiai stoglangiai. Rytinėje pastato dalyje stoge įrengtas tūrinis stoglangis su balkonu su terasa. Kaminai tinkuoti, galvutės apskardintos. Lietaus vanduo surenkamas į lietaus kanalizaciją.
